## SONY TA-F5

### 故障箇所

### 修理内容

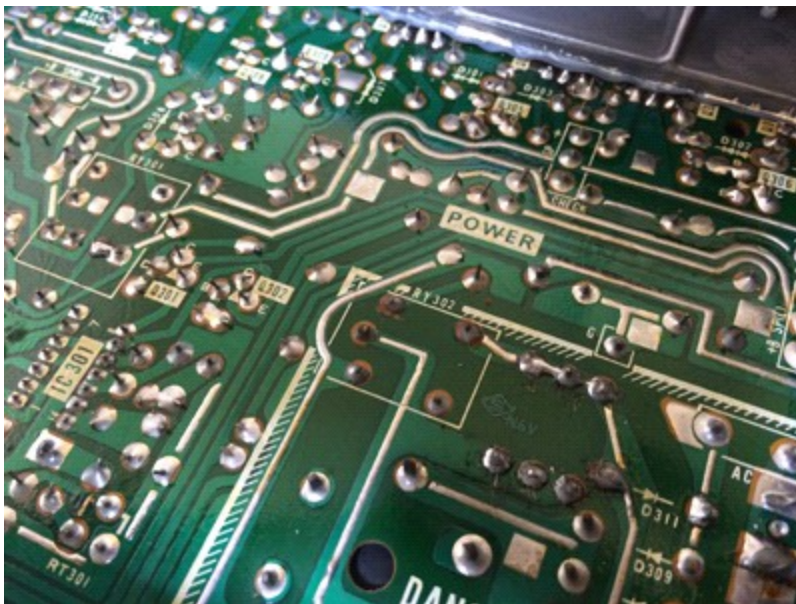
### パワー基盤、作業前の状況

プロテクトリレー接点異常、パワー回路最終段エミッター抵抗のはんだ劣化、トランジスターのはんだ劣化

エミッター抵抗のはんだ修正(大出力時の片側CHの波形が潰れていた)

トランジスターのはんだ劣化のため修正

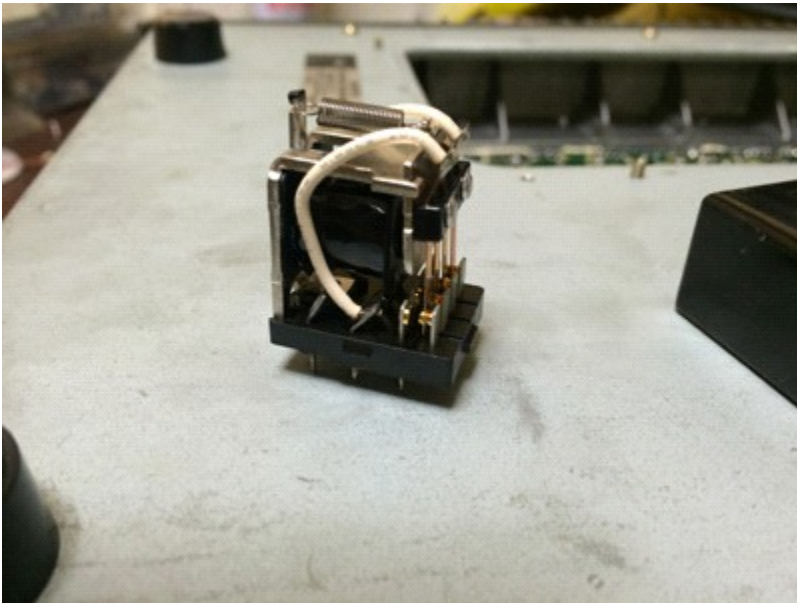
リレー作業前 接点が真っ黒

プロテクションリレーの接点清掃(特殊リレーのため市販品が無いため)

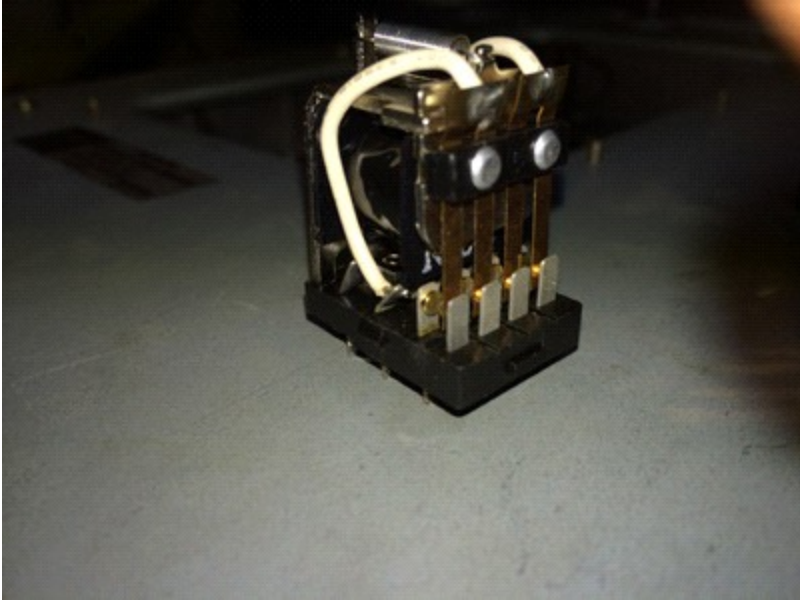
接点清掃後の状況
