SANSUI AU-707X

故障内容 フォノ入力時に右側の音が出ない、切り替え時にガリ

修理内容 フォノ回路劣化コンデンサー交換、フォノイコライザー回路のはんだクラック修理、インプット基盤のはんだクラック修理、プリドライバー基盤のDC調整、パワーアンプ回路のBIAS調整、動作確認

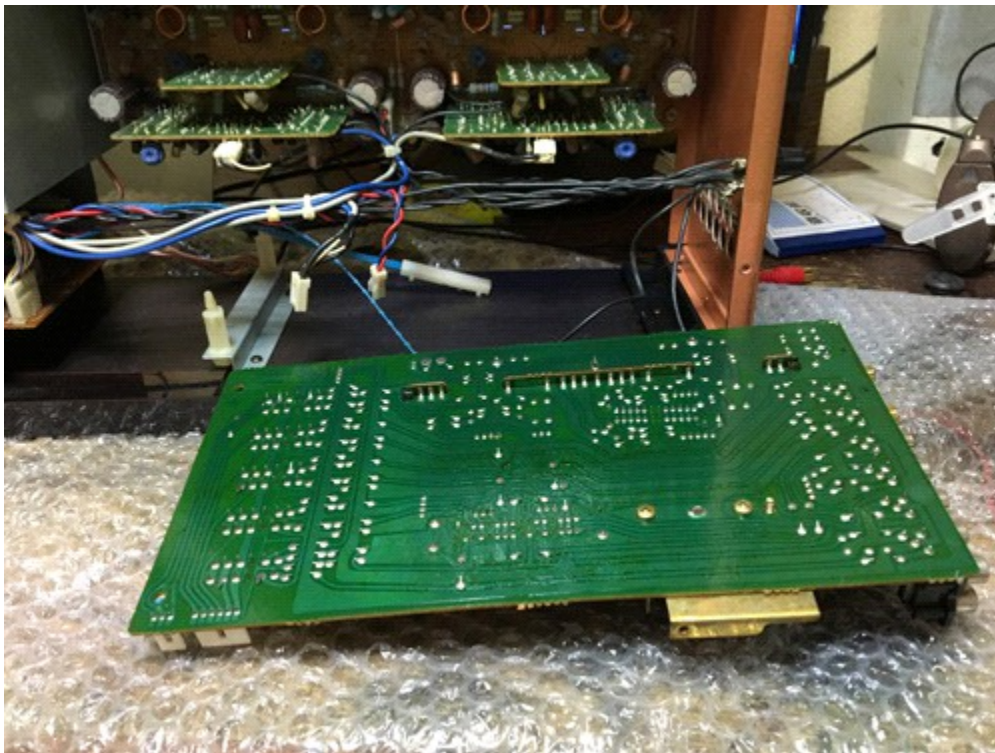
フォノ及びインプット基盤と分解作業

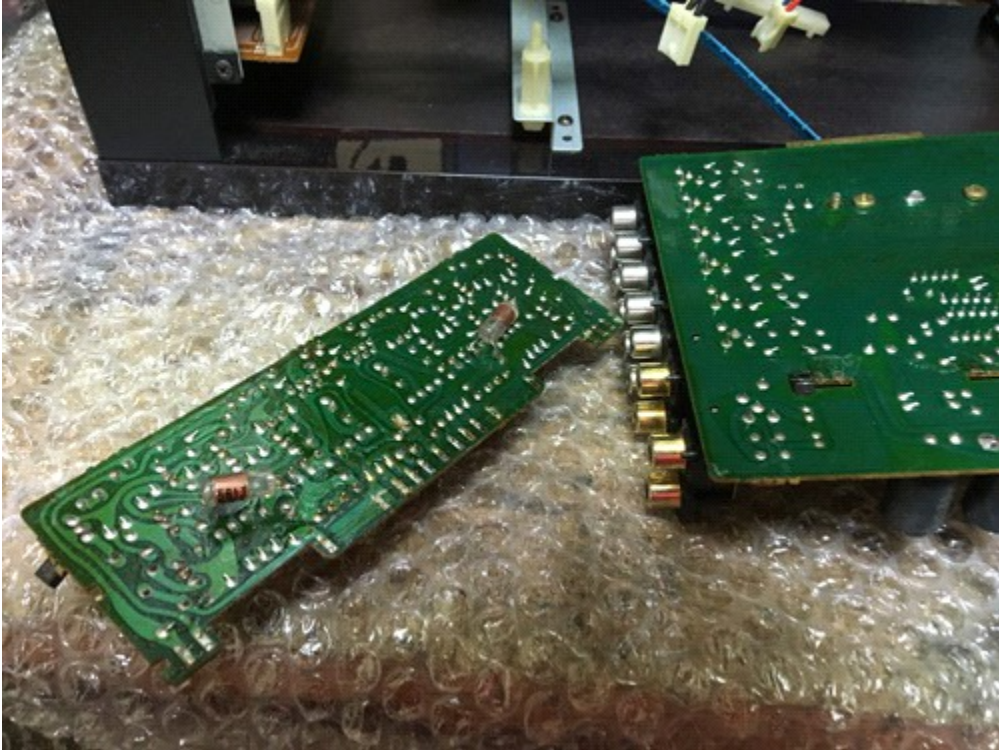
イコライザー基盤分離（はんだ作業）

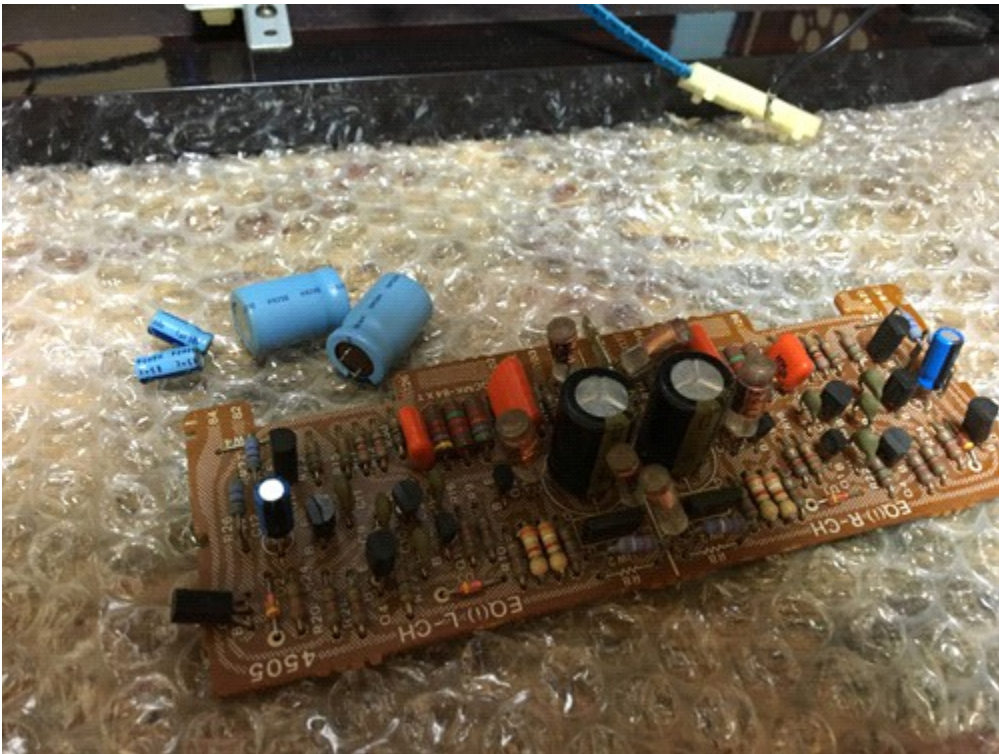
フォノイコライザー基盤の劣化コンデンサー交換、はんだクラックの修理

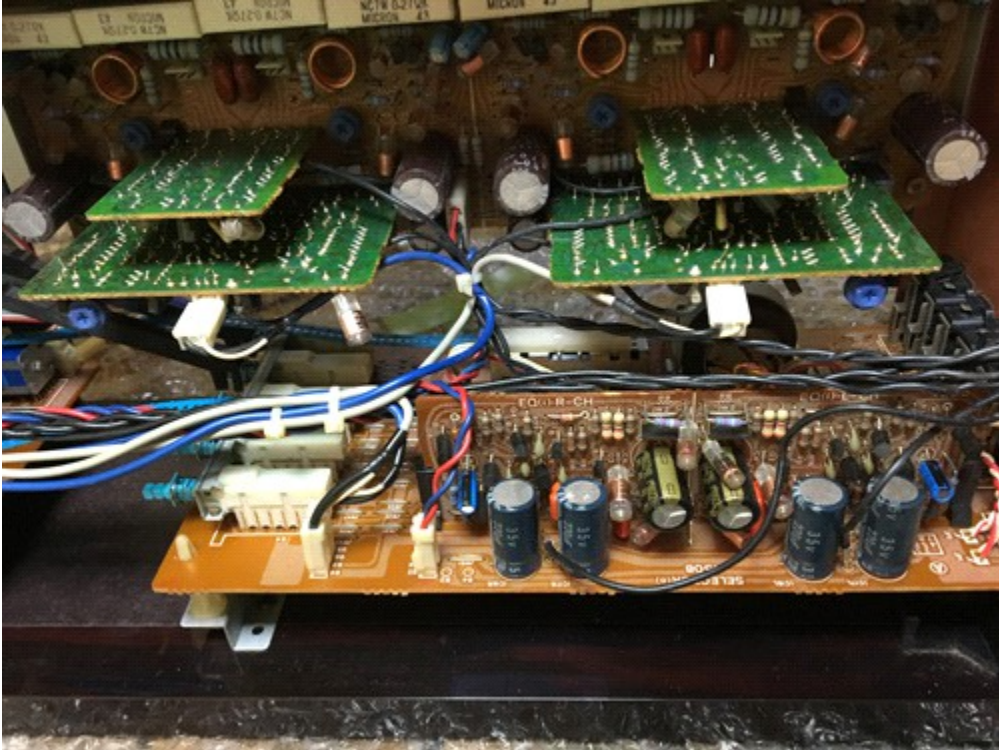
修理後に組み立て

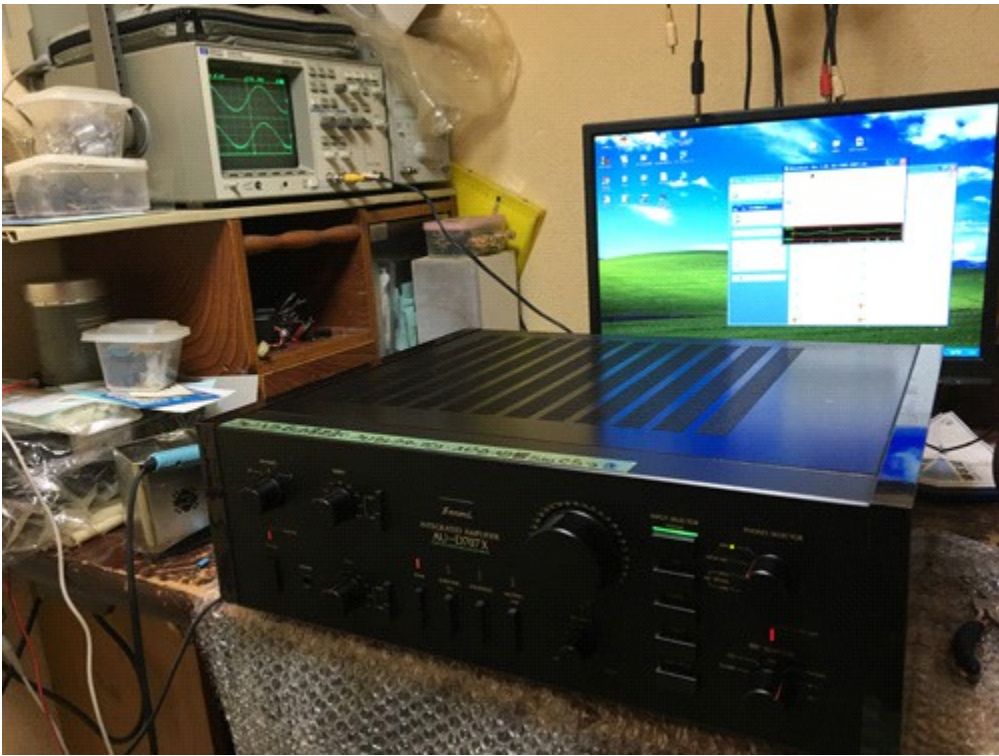
フォノ入力時の出力の状態 (MM 1000HZ時)

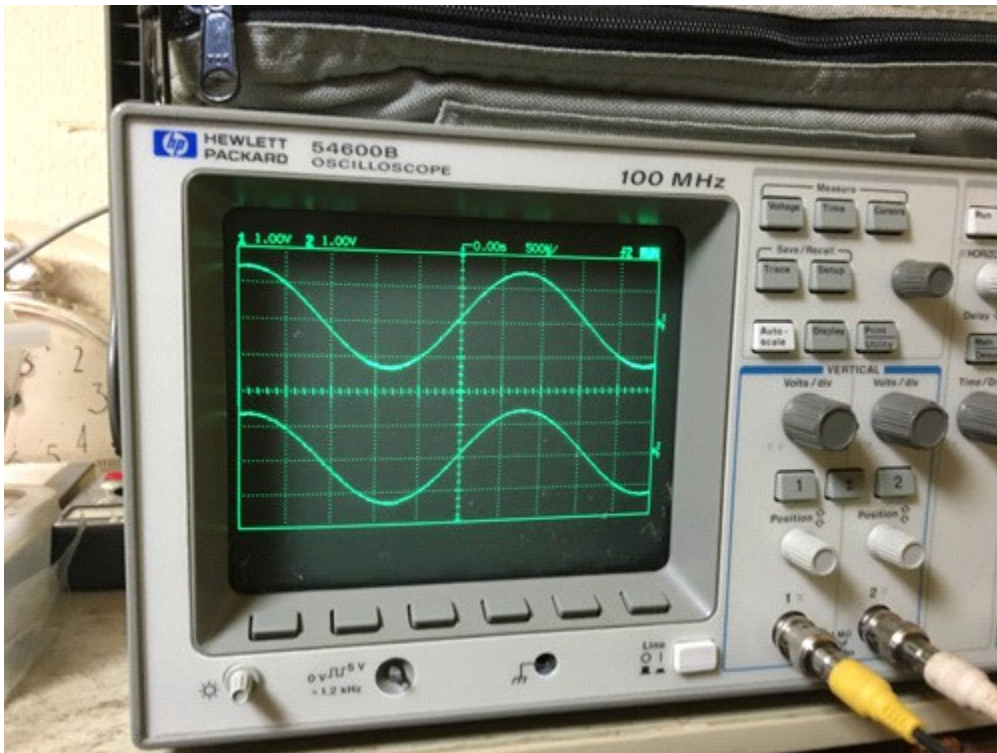
フォノ出力波形の状態 1Khz 3V出力 (TAPE REC端子)
