Mcintosh MC2505

故障内容 電源コード切断、動作不明

修理内容 電源コード交換、VRのガリ取り、スピーカースイッチの接点清掃、メーターセレクトースイッチの接点清掃、BIAS確認、動作確認

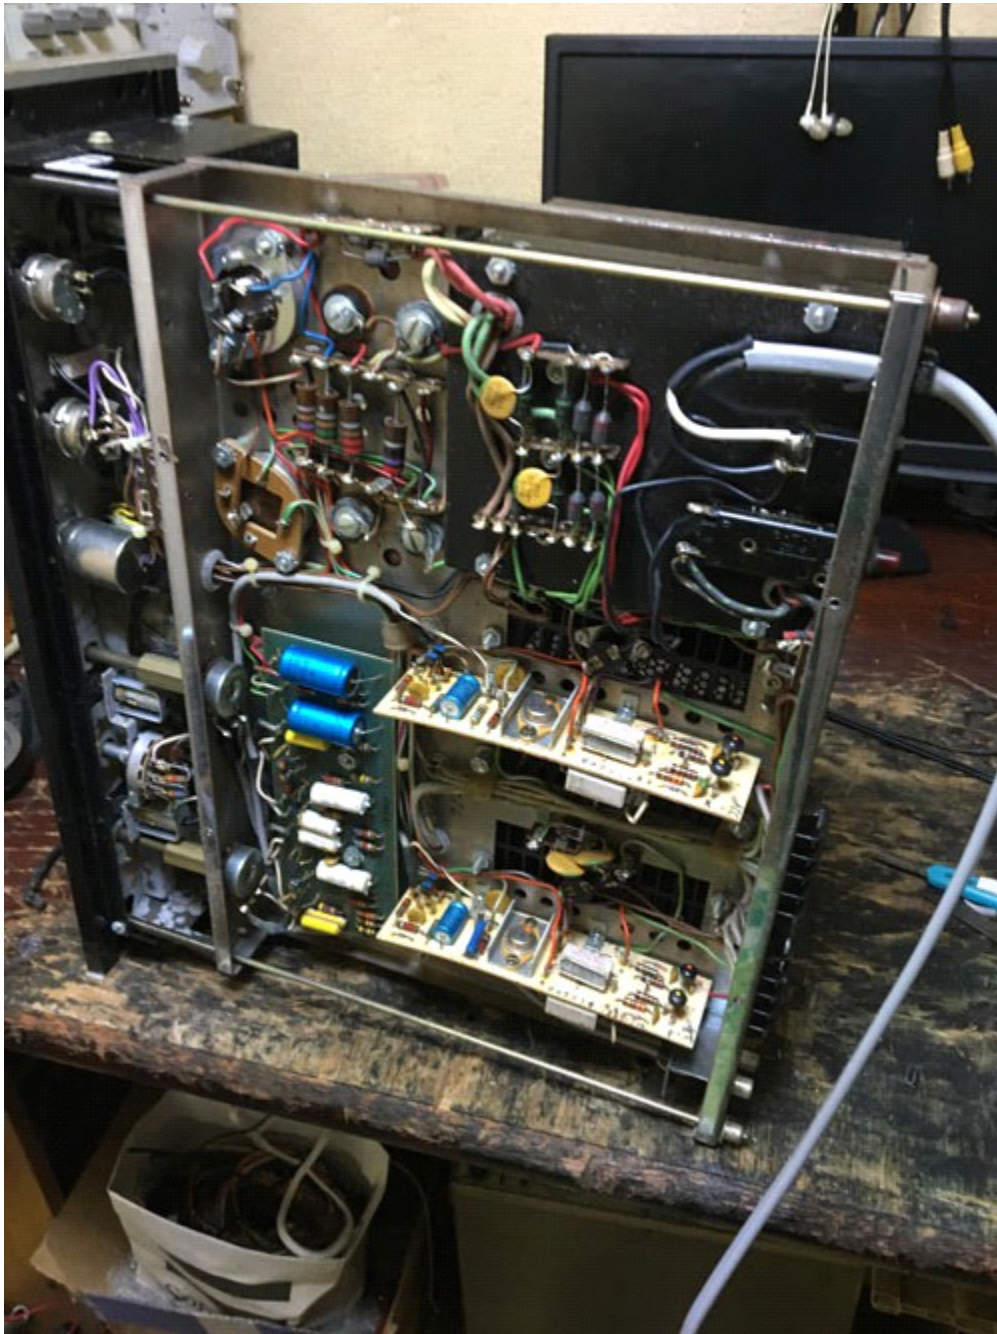
新規電源コード取付

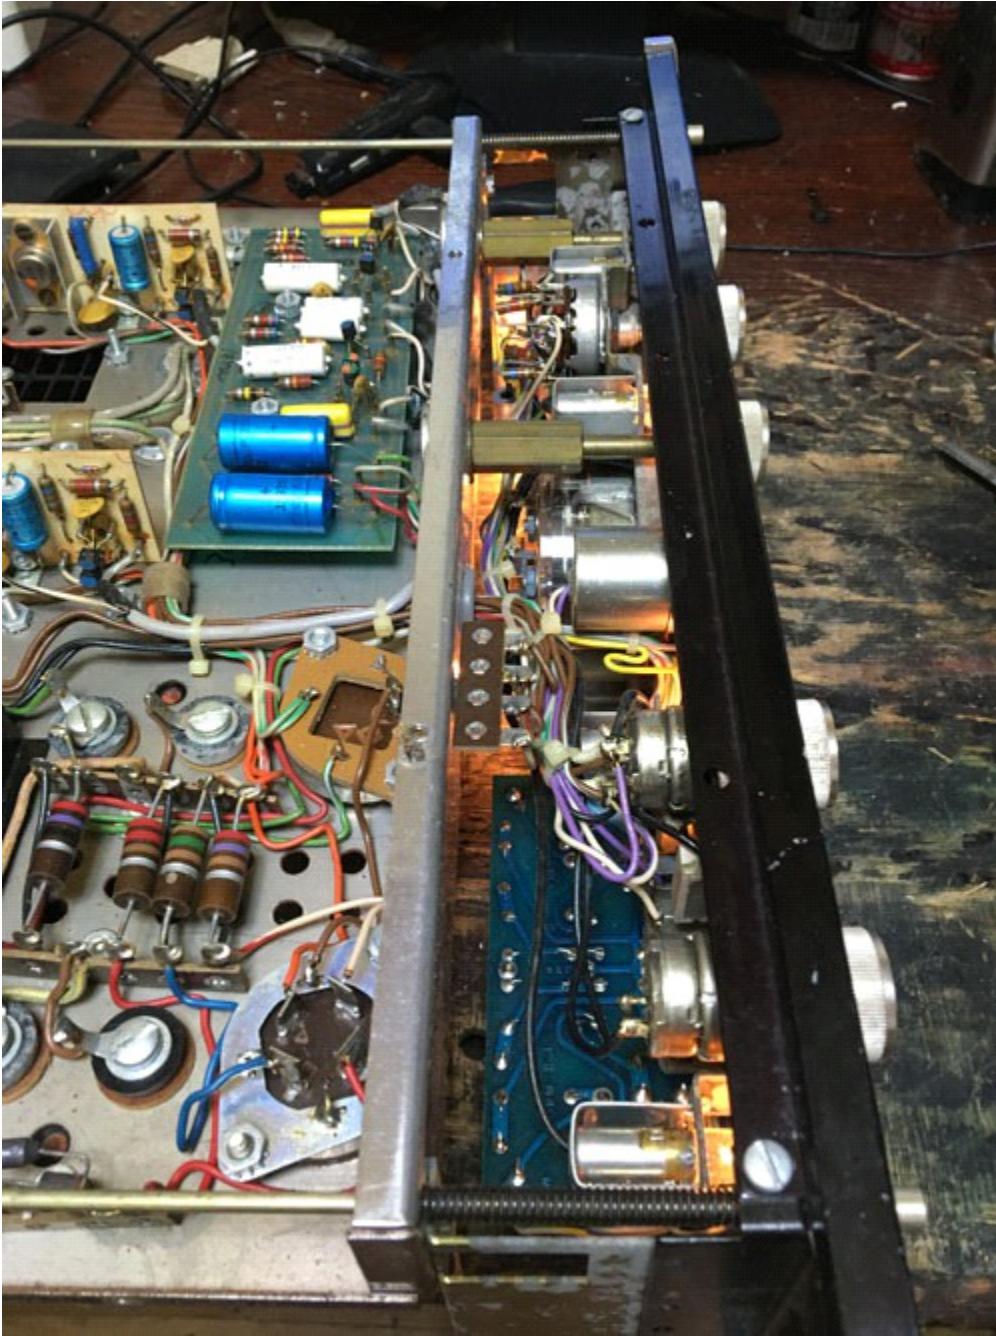
各セレクターやVRの接点を清掃する

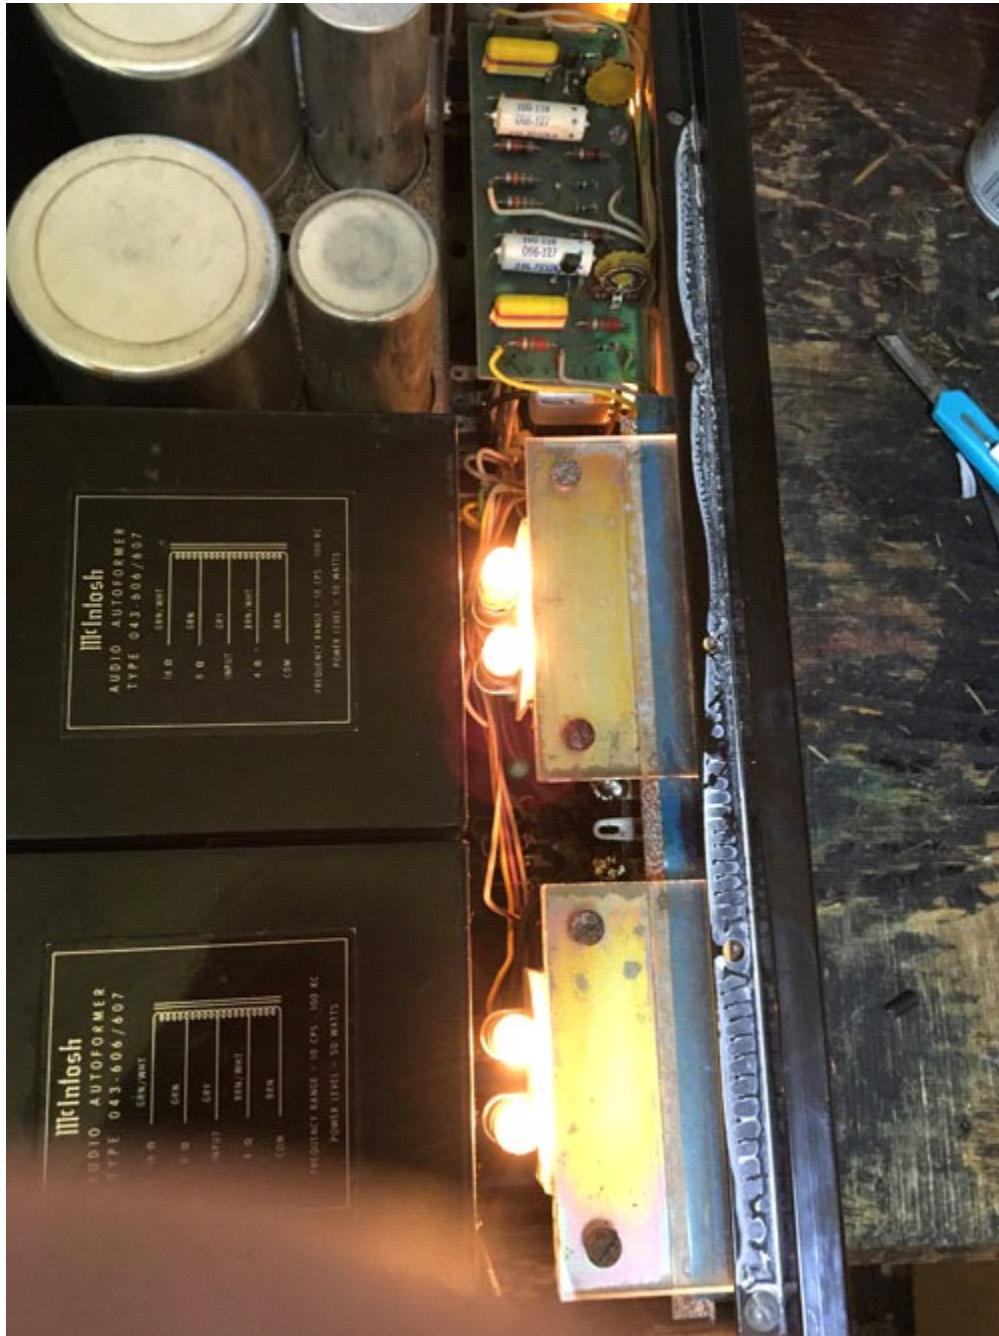
メーターの照明確認

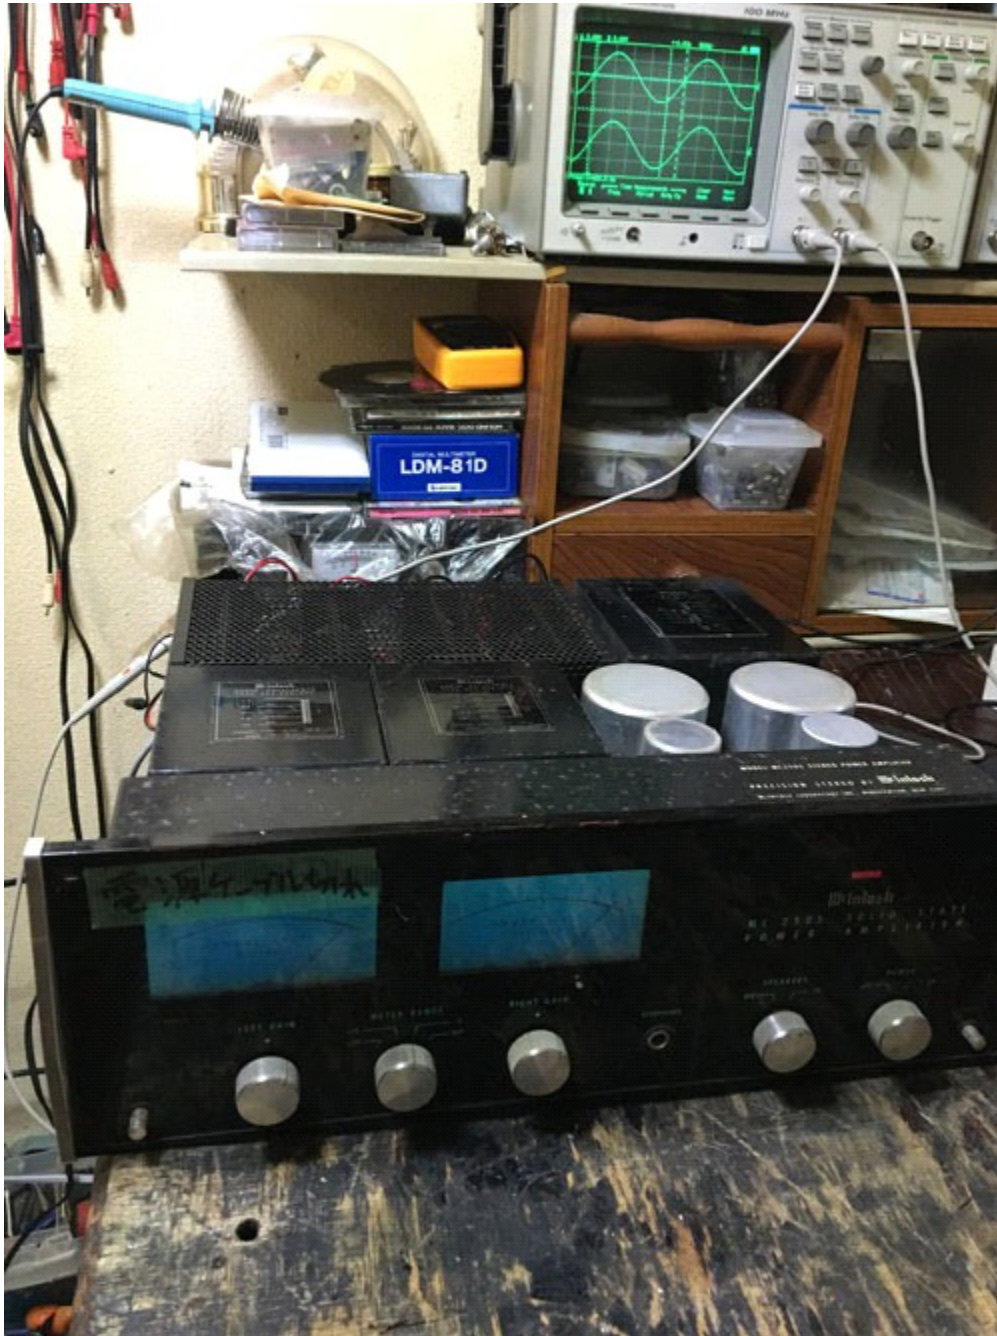
出力確認 50W+50W 1KH z 8Ω負荷

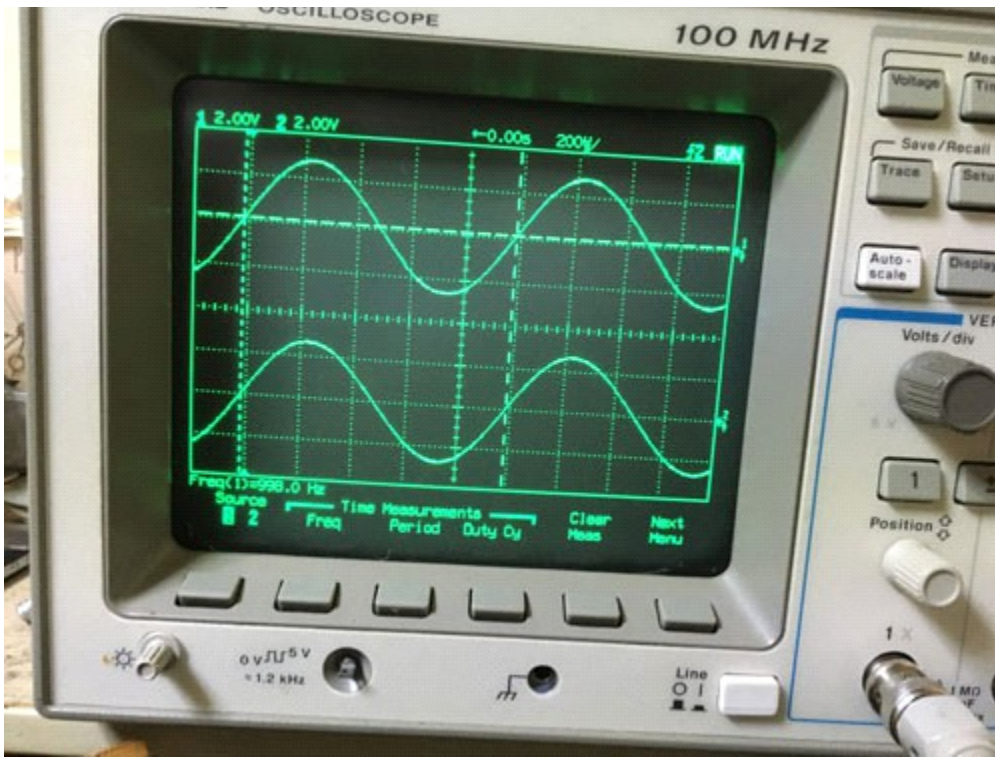
1KHz 50W (最大時の波形)

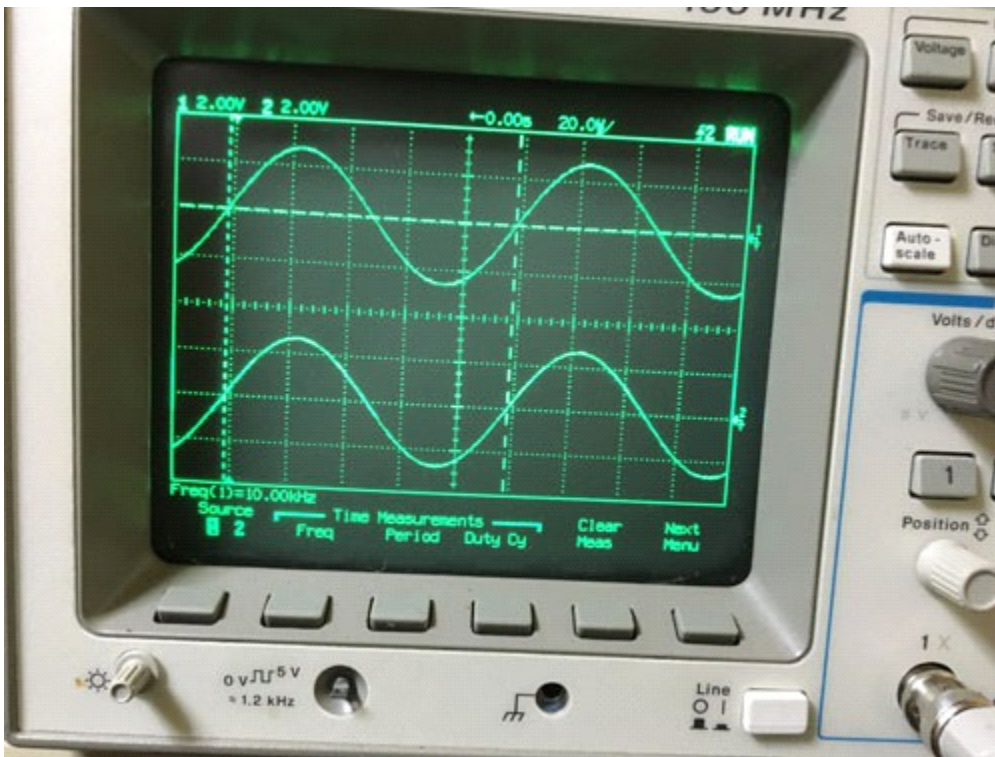
10KHz 50W時の波形
