BOSS PLS-1310

故障内容 CDの取り出し、戻し、電源スイッチの接触が悪い

修理内容 分解し操作パネル基盤を取り出し、タクトスイッチの交換と特殊タクトスイッチは接点の改善、はんだの修正、レンズ清掃

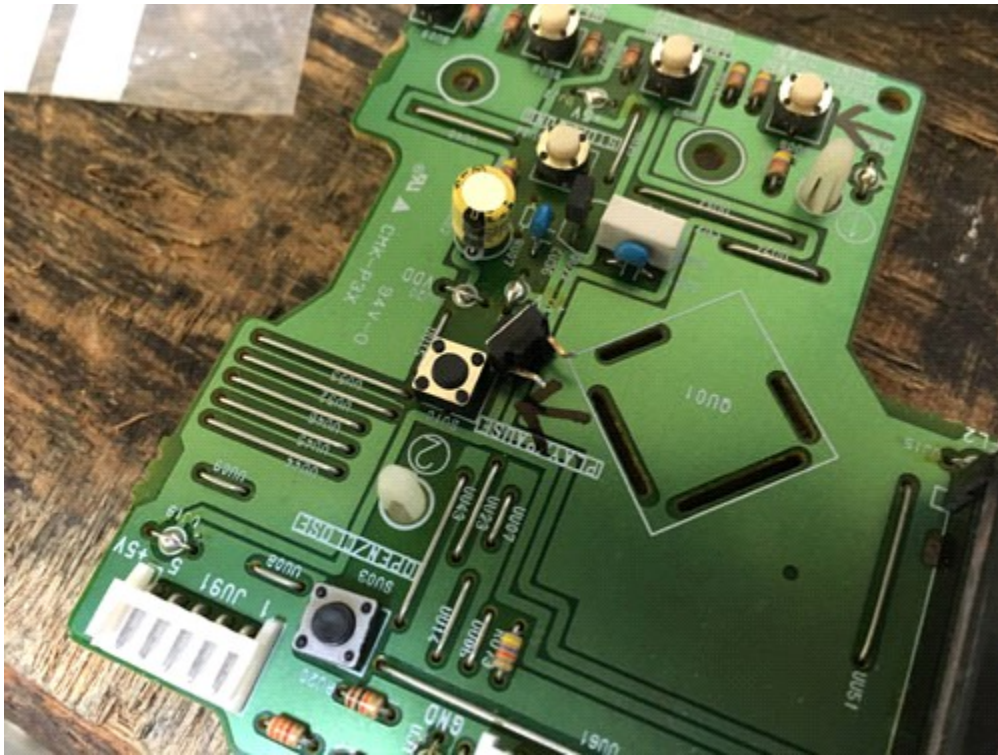
通常のスイッチ部分は新品のタクトスイッチに交換する (2か所)

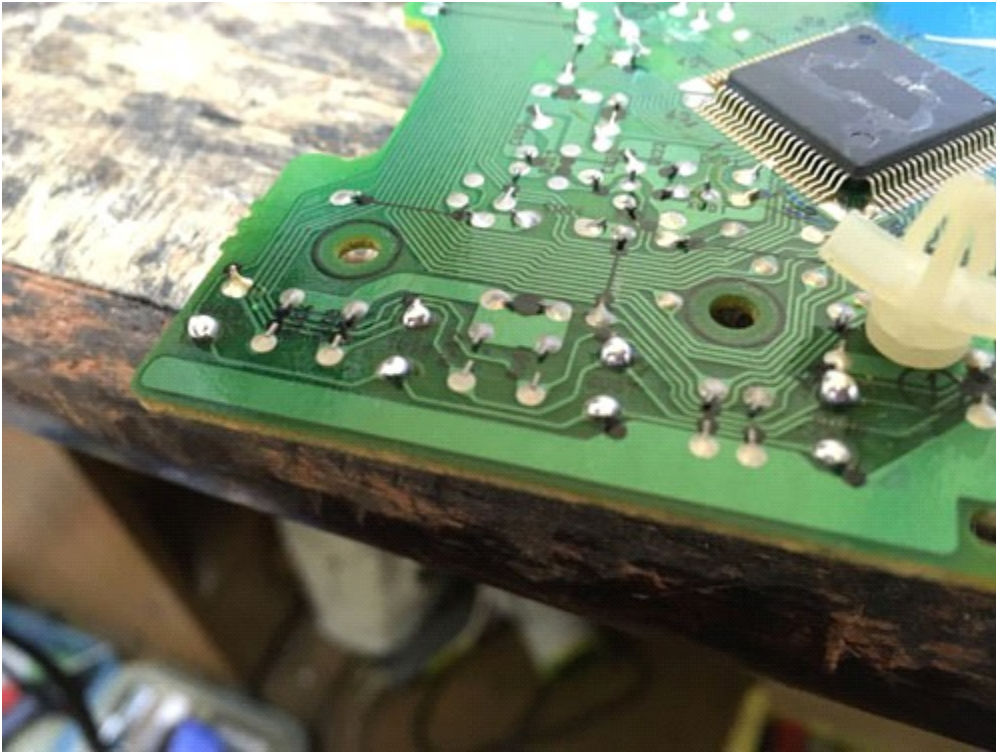
特殊部分のはんだ修正と接点改善

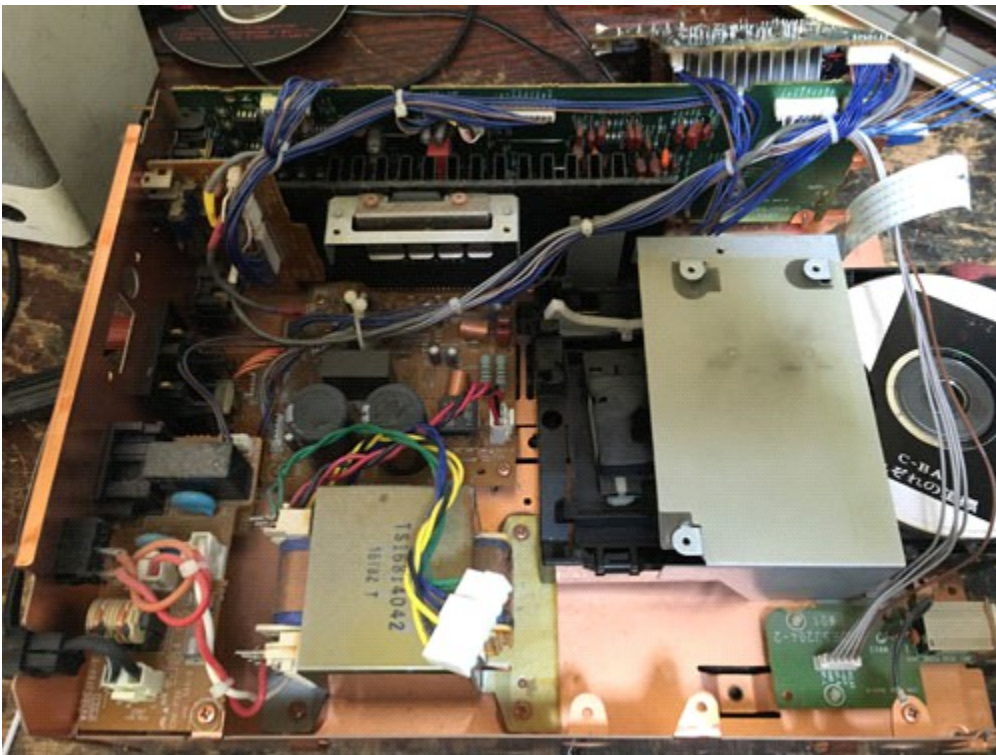
分解したのでCDピックアップの清掃などもする
