アキュフェーズ C280V

故障内容 ノイズが出る左右ともに、DC漏れあり

修理内容 LINEアンプ基盤のコンデンサー交換（左右分）、バランスアンプ部のコンデンサー交換（左右分）これでセレクターを切り替えるときに出るノイズは無くなります。  
フロントパネルアッテネッター基盤のコンデンサー液漏れのため清掃（アッテネッター動作時にノイズが酷い、パワーアンプのプロテクションが動作する）DCバランス調整（左右） 動作確認

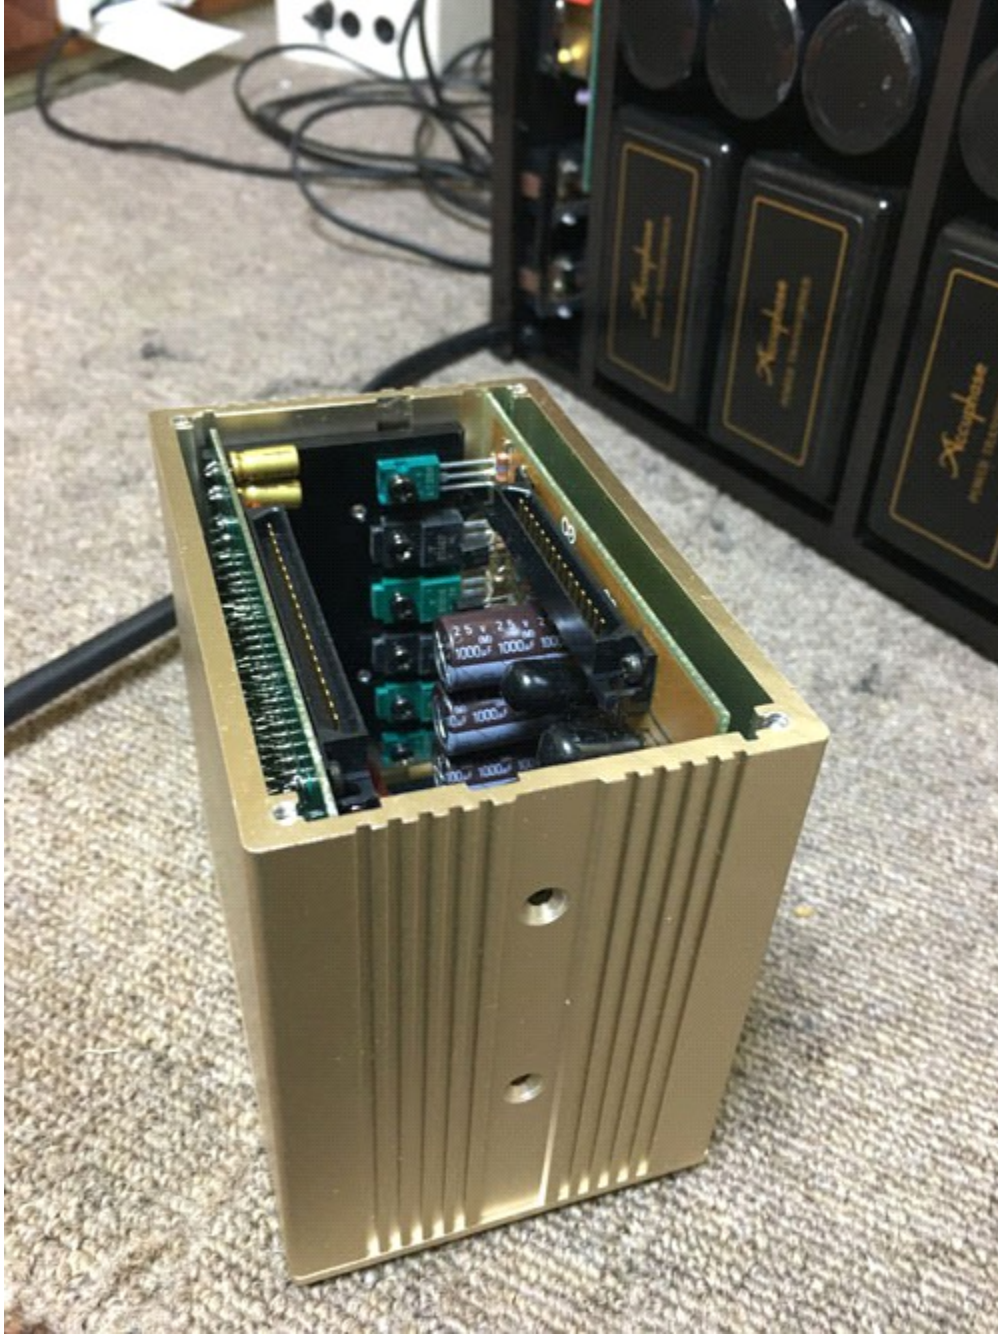
ラインアンプユニット右、ユーザーの修理歴？ありでネジがありません。

※LINEアンプの片側はユーザ様の修理歴??ありでネジがありませんでしたので、代替ネジを組み付けます（放熱が出来ないため）

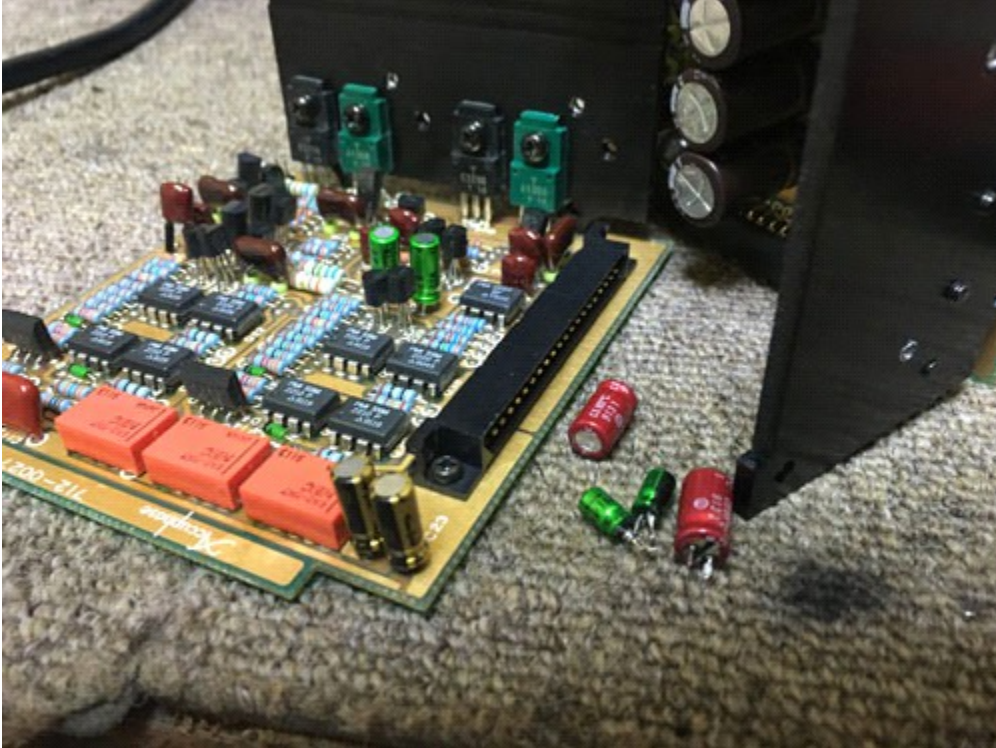
劣化コンデンサー交換（液漏れあり、基盤清掃あり）

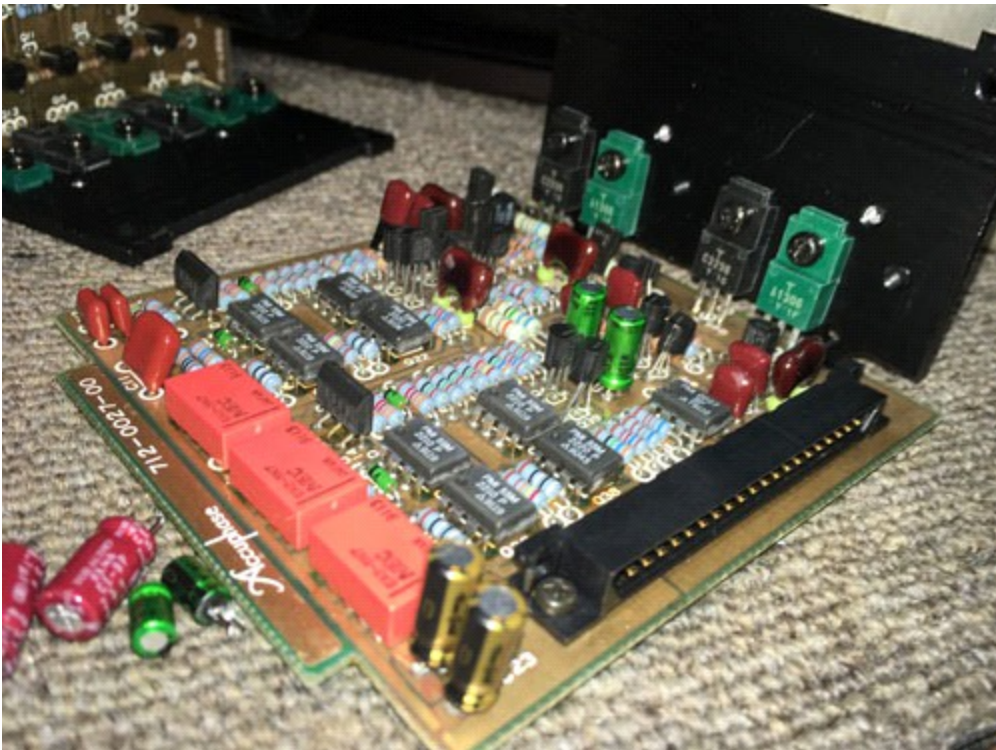
左側も同等に作業する（コンデンサーはオーディオグレード使用）

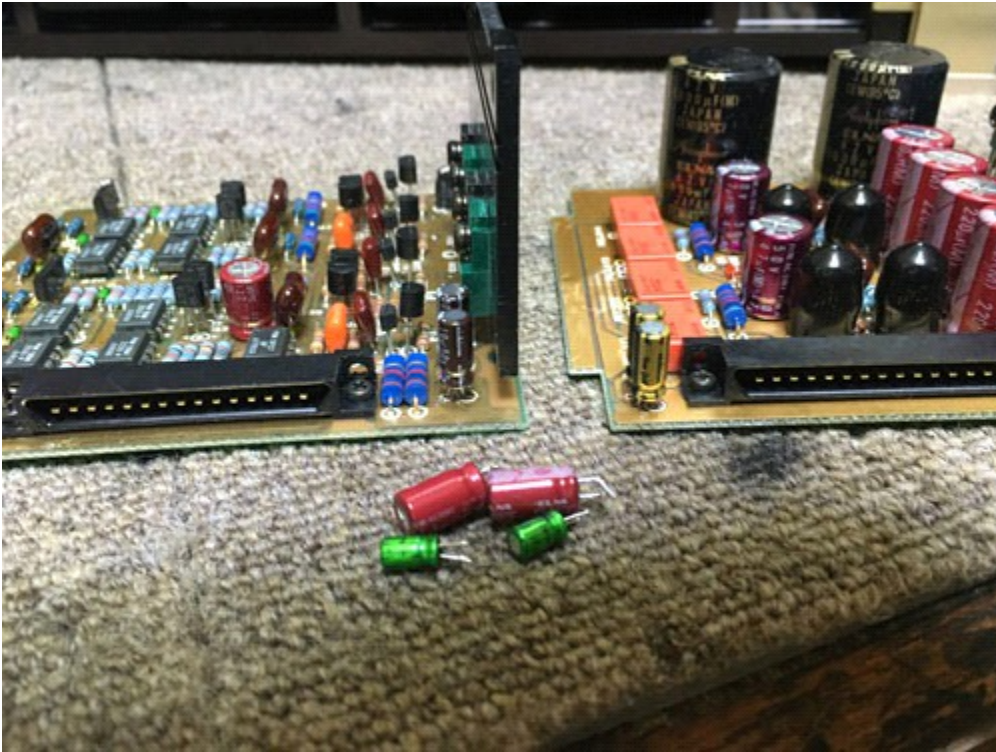
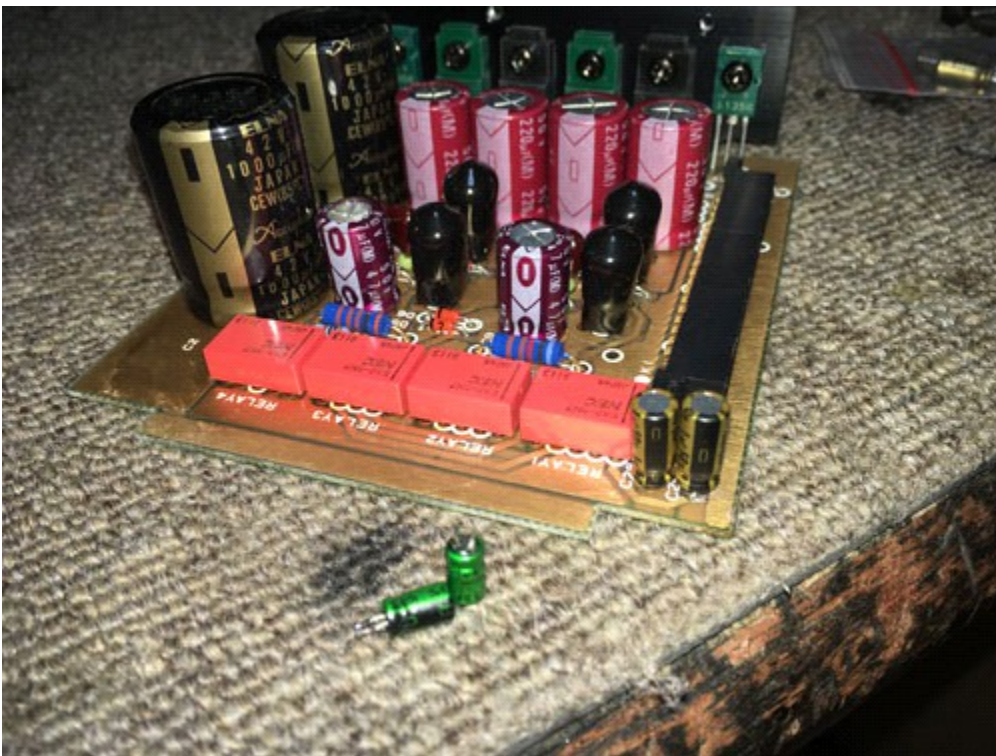
バランスアンプ部も左右同等に作業する

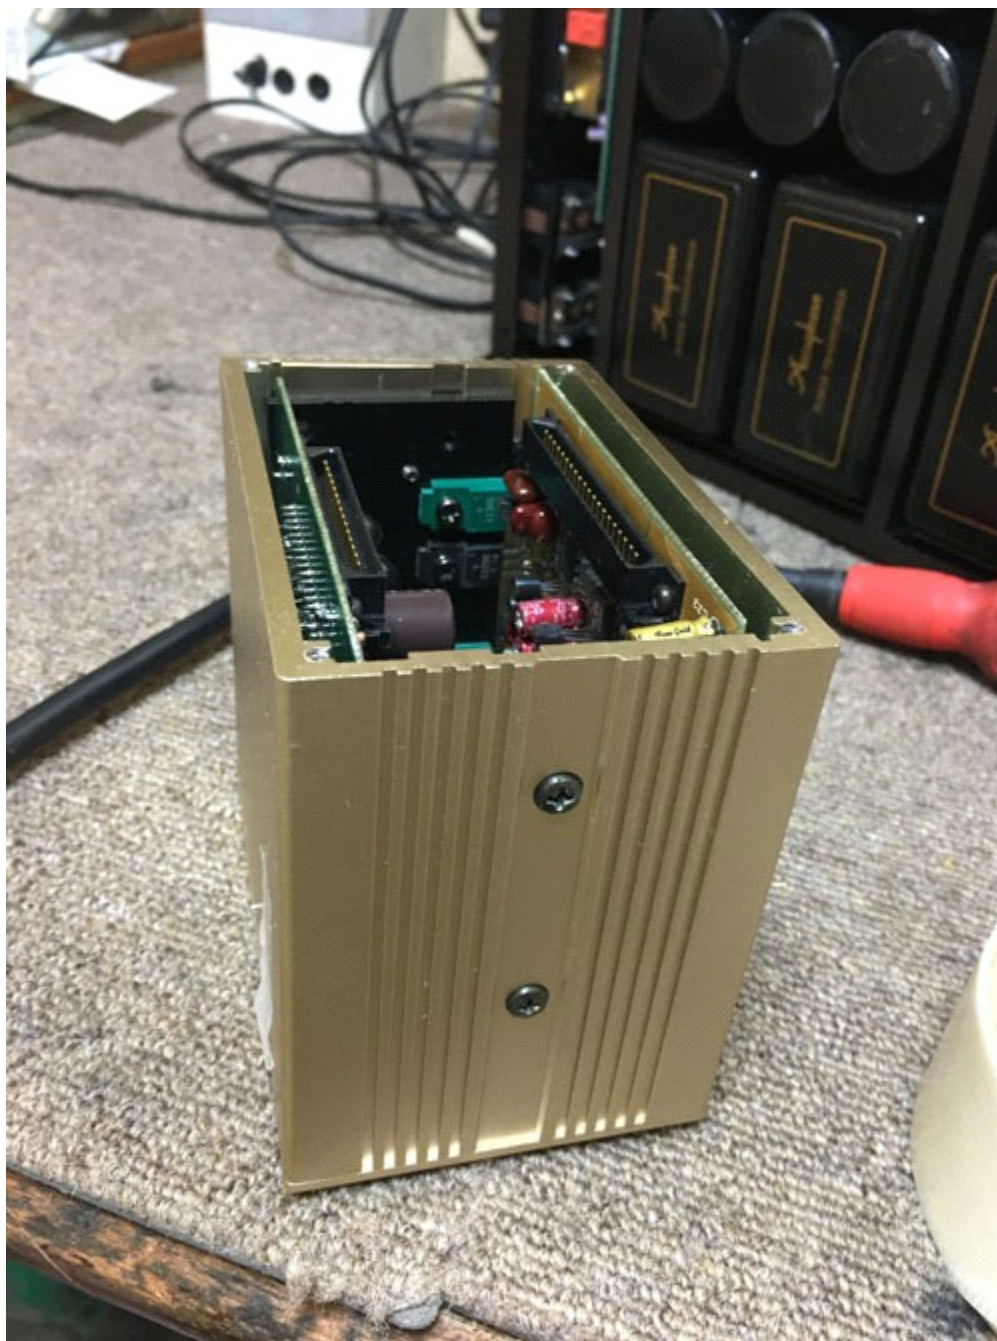
ラインアンプ右側のネジを取り付ける

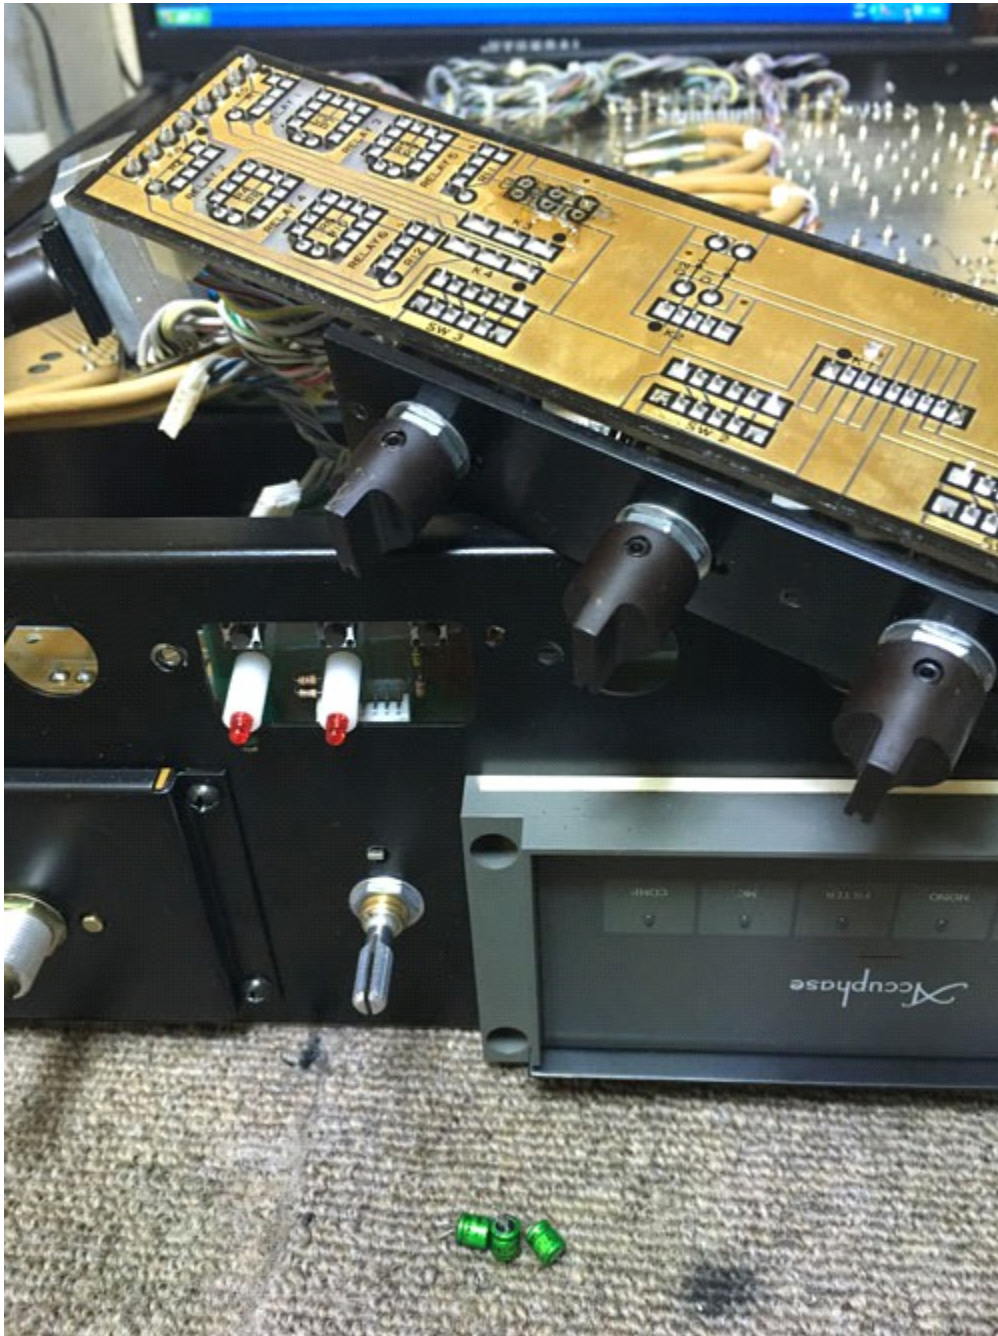
パネル部分のアッテネッター切り替え基盤のコンデンサー液漏れ

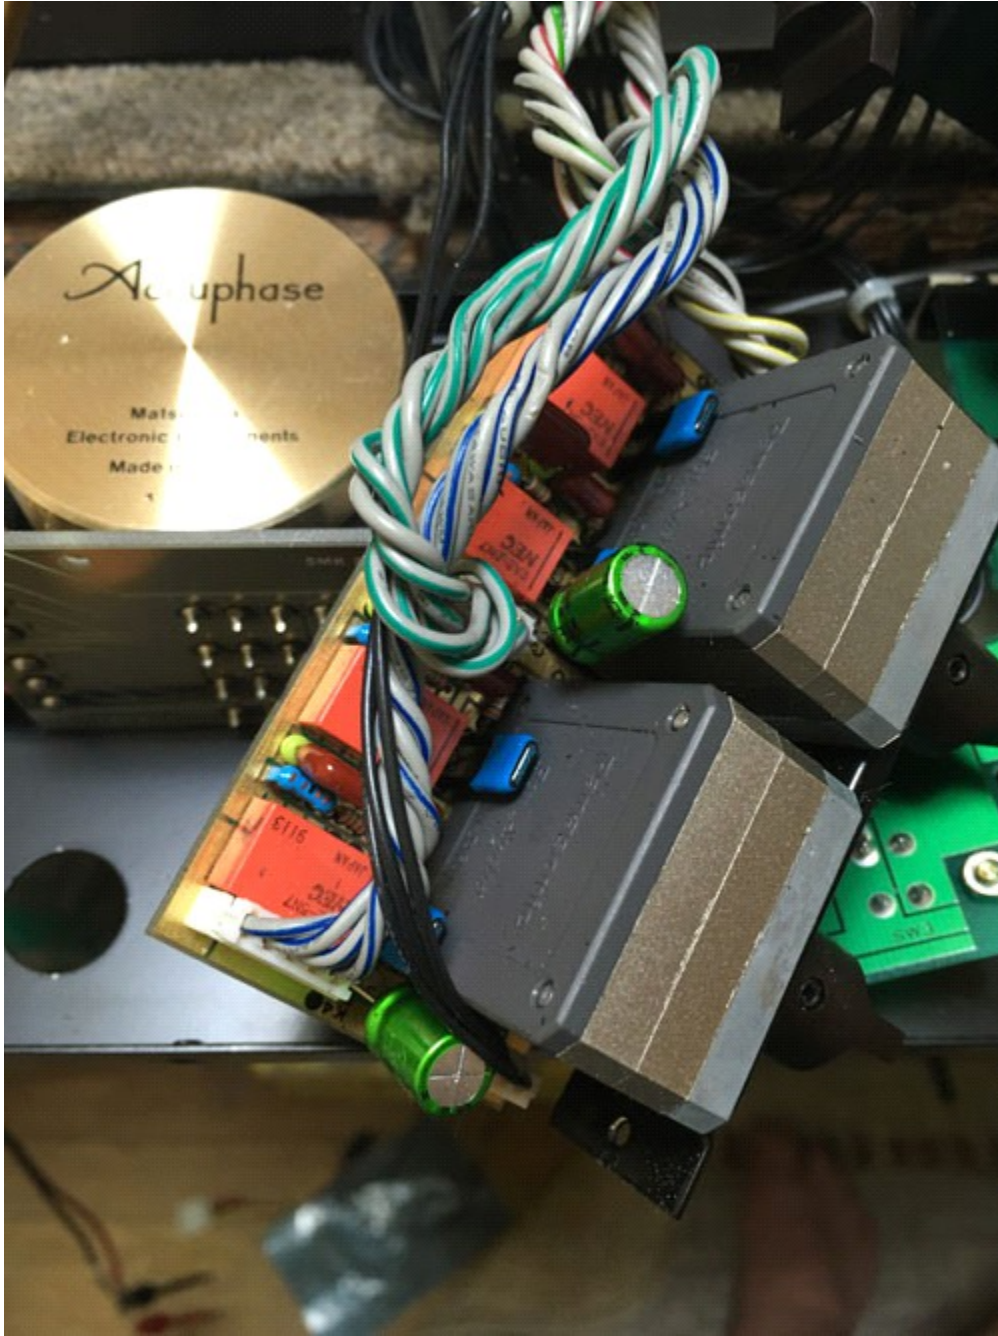
ボリューム基盤にユーザーの改造箇所あり、コンデンサーの配線の絶縁なし。

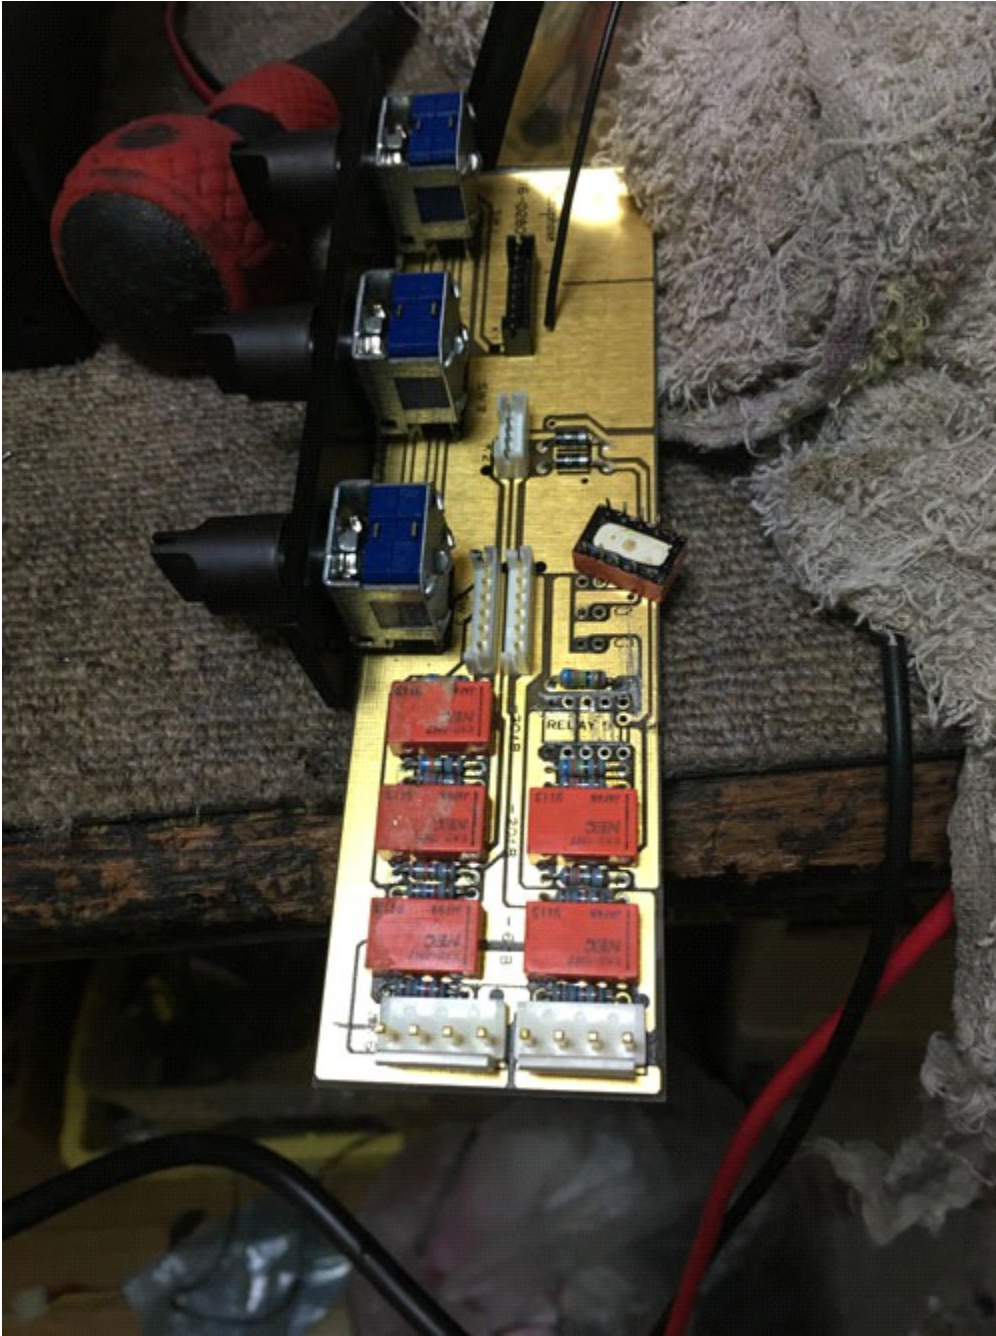
アッテネッター切り替え基盤のリレーを外して基盤の清掃をする

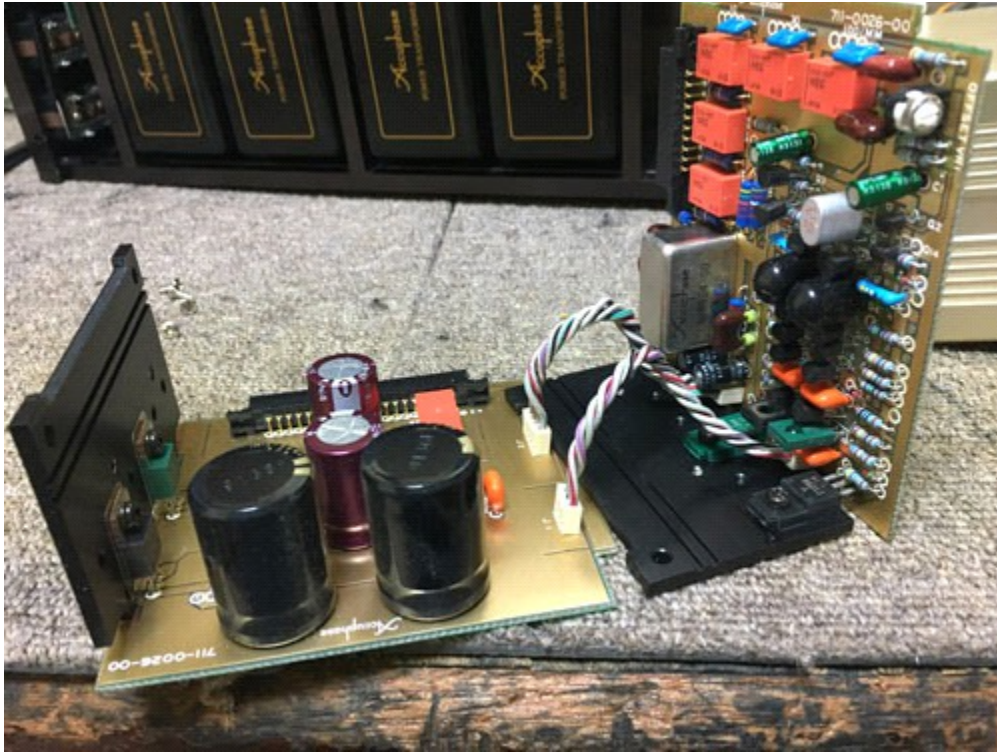
フォノイコライザー回路も左右確認をする

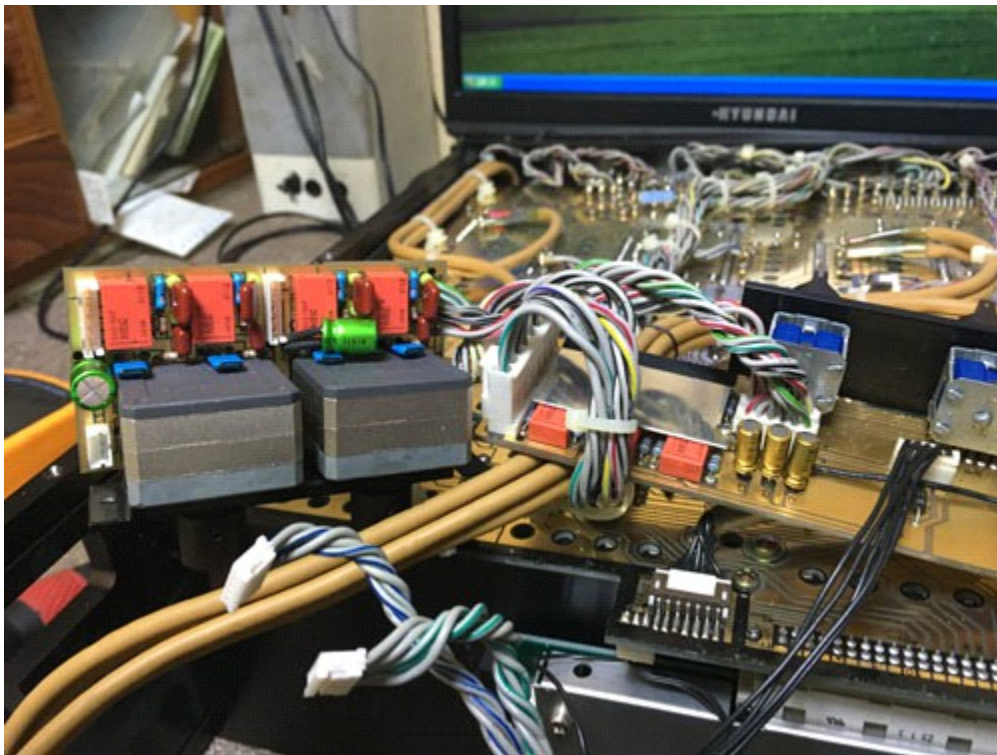
コンデンサーの絶縁をしてアッテネッター基盤のコンデンサーも交換。

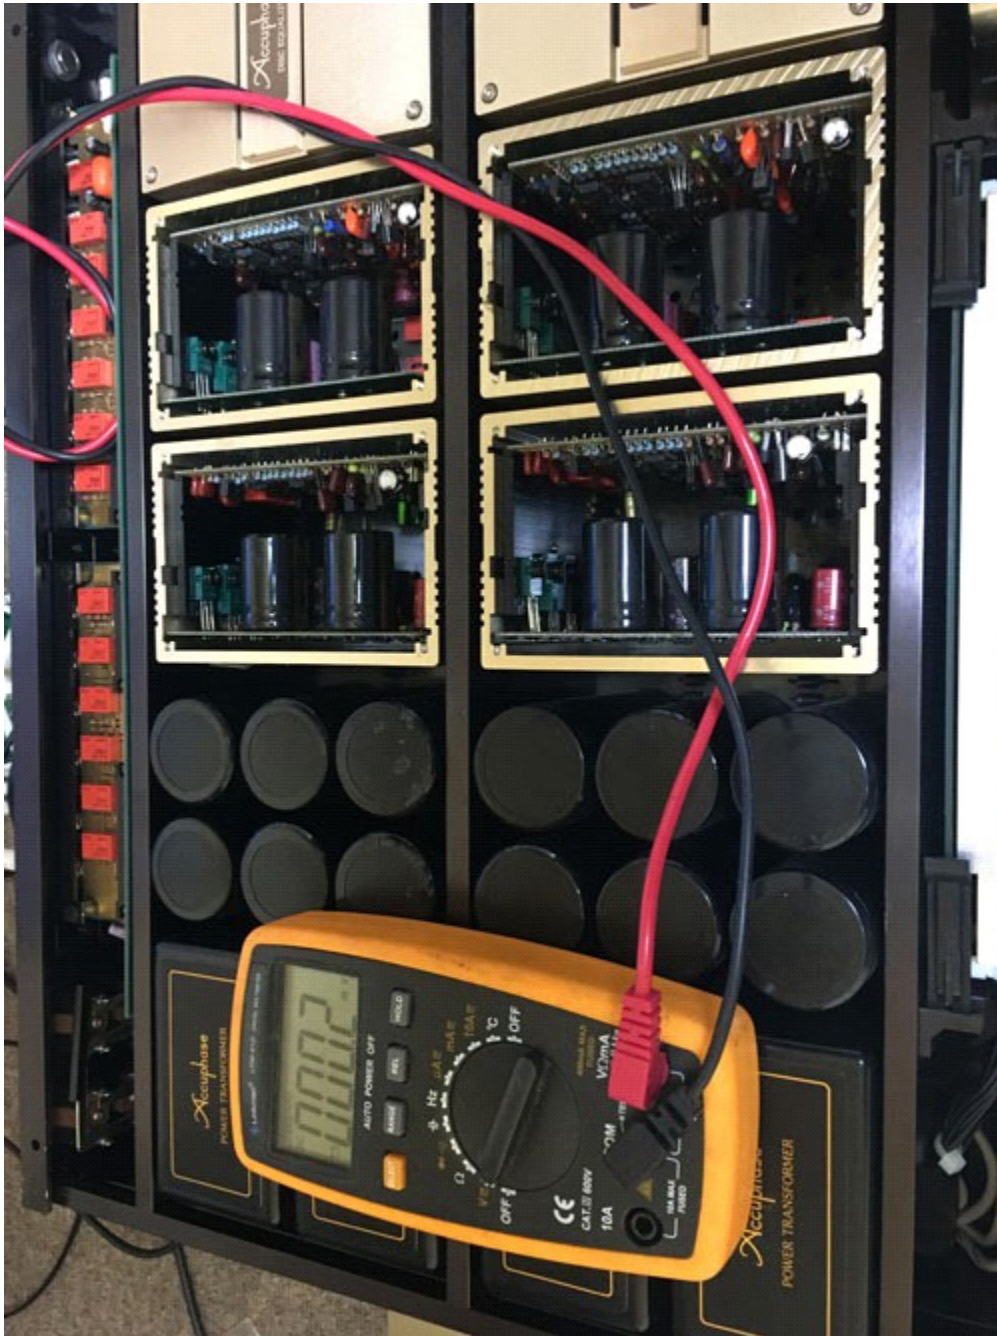
バランスアンプDC調整（温度により変化しますので40℃目安です）

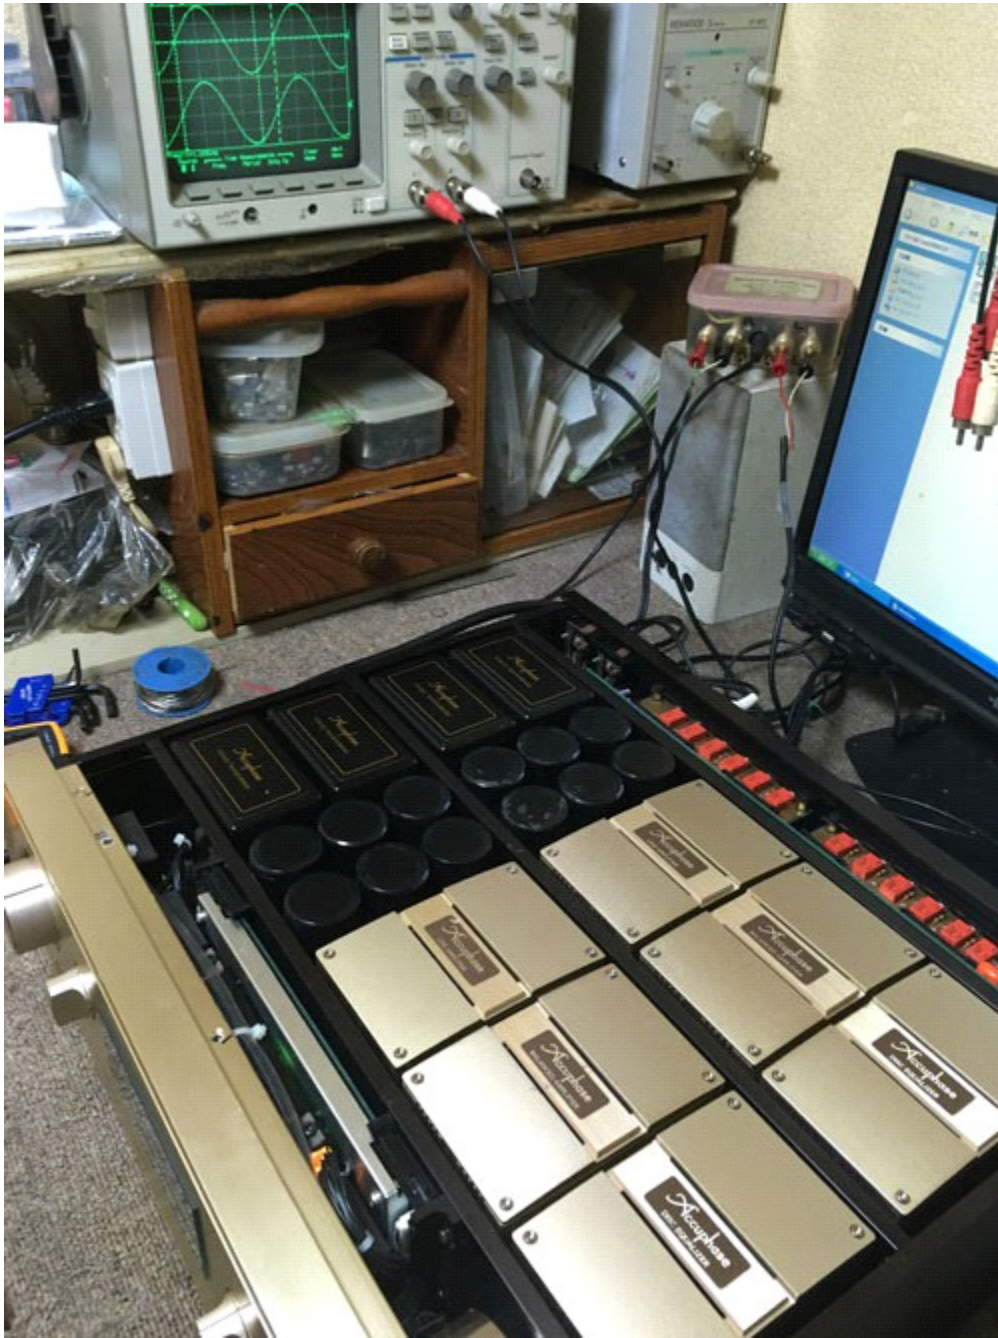
CD入力時 1KH z 最大時の確認

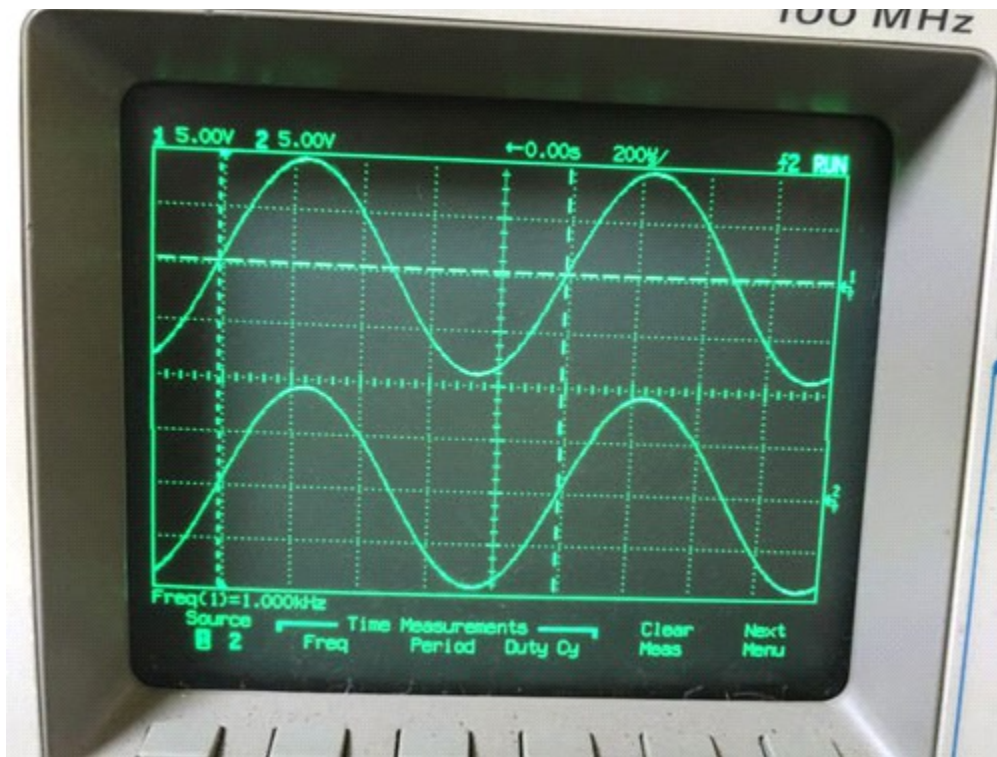
左右とも異常なし
