Audio Space AS-9 MK-2

修理内容 フロントスイッチ2か所交換、BIAS調整、動作確認

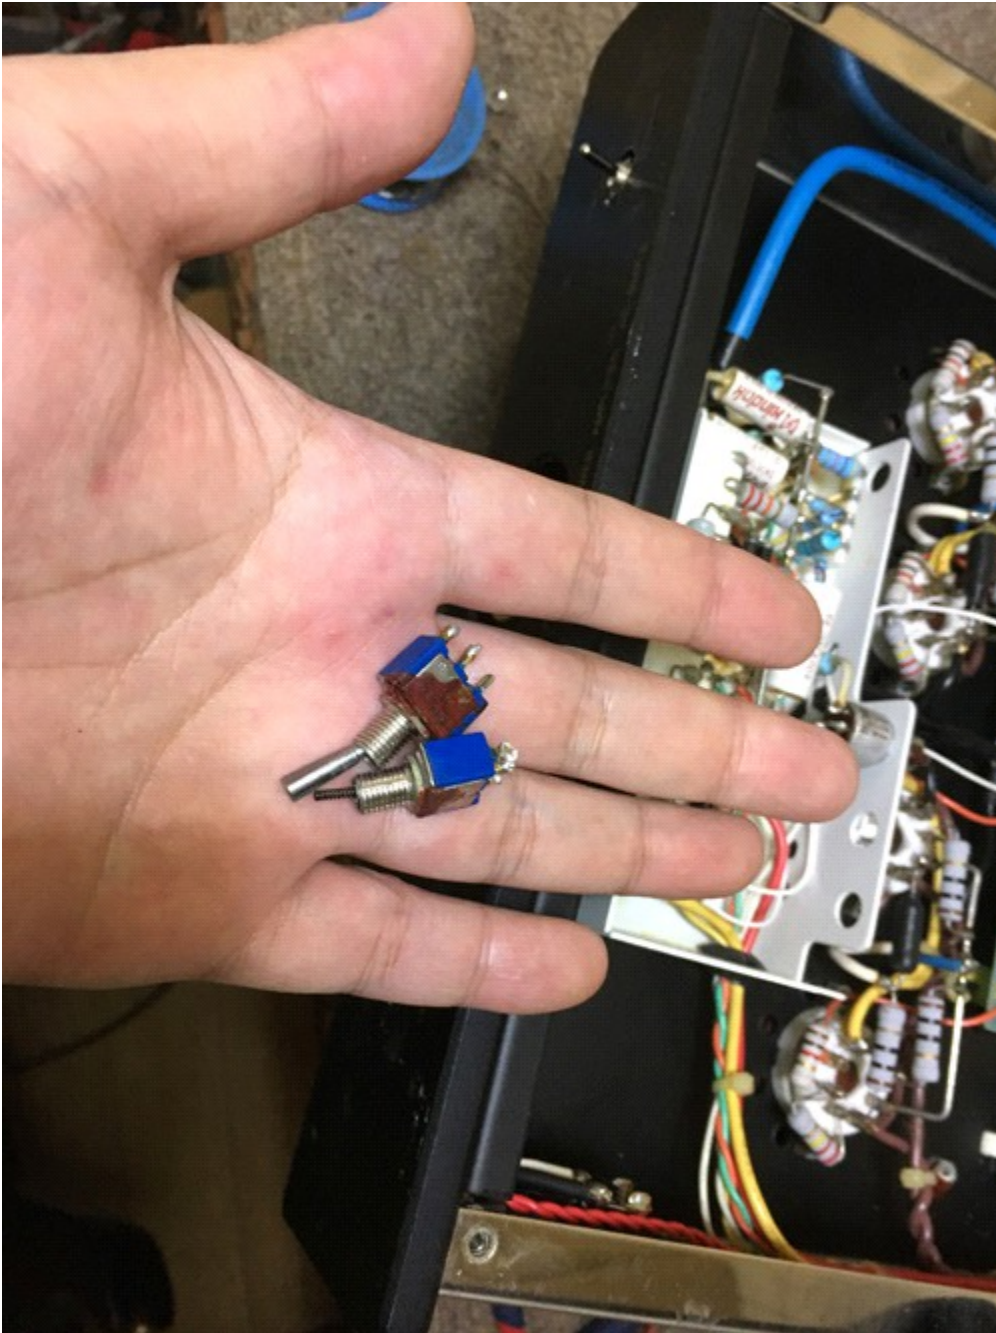
故障内容 フロントスイッチの破損、動作未確認

破損スイッチ交換

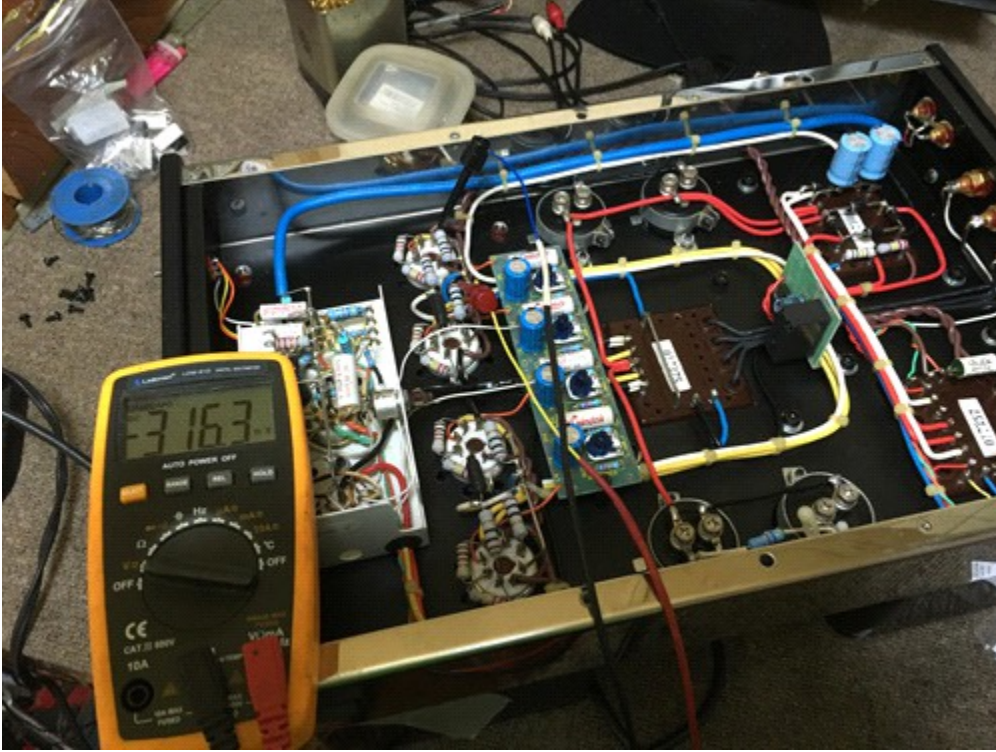
BIAS調整

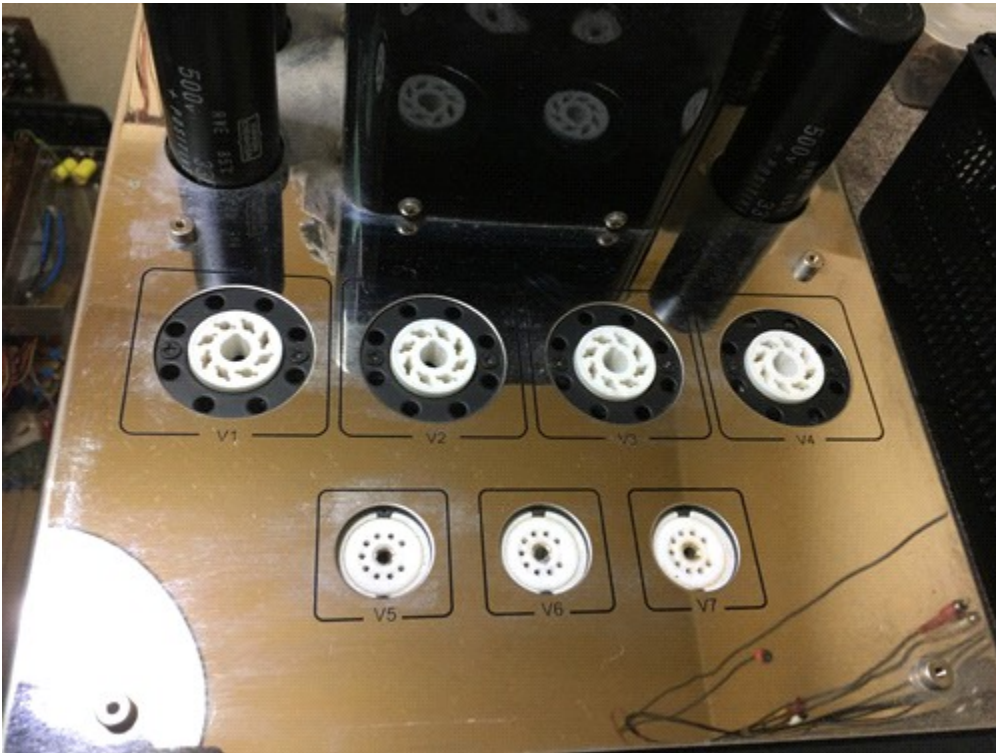
真空管ソケットの清掃

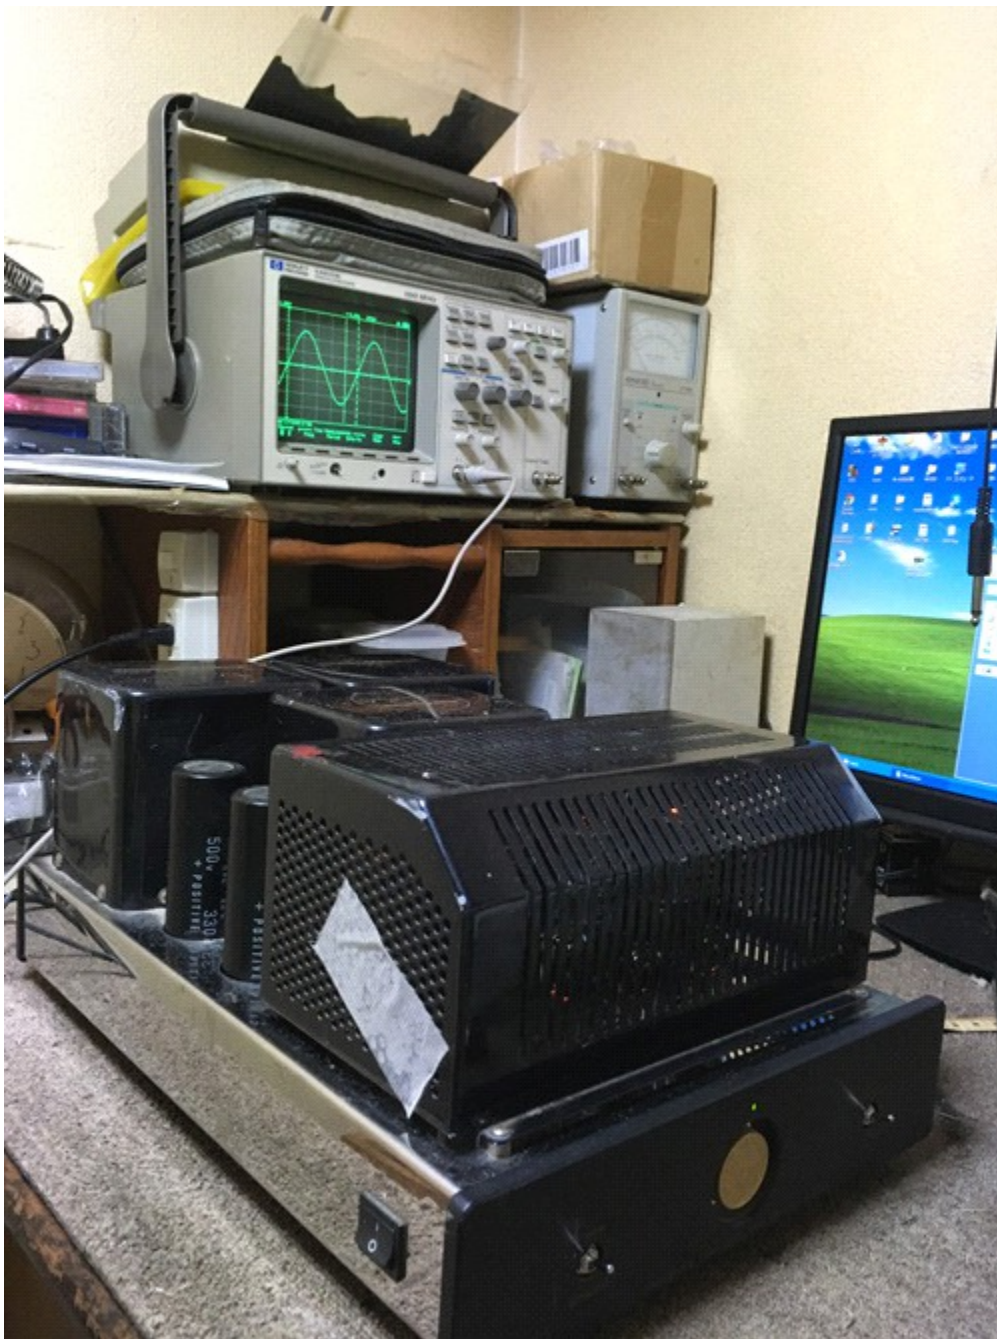
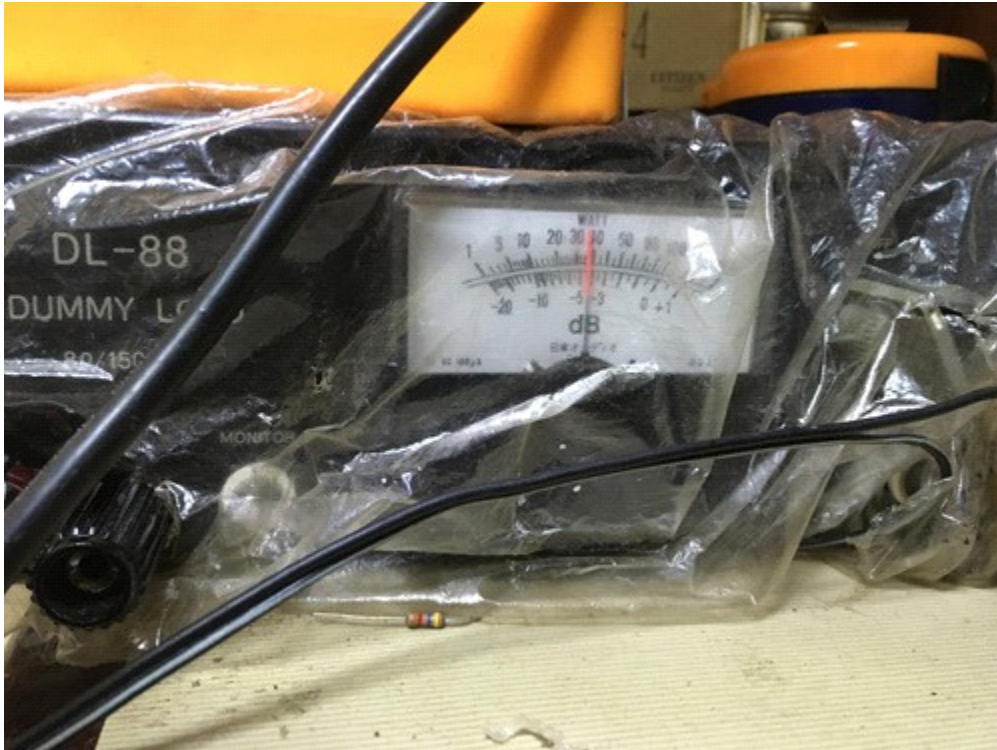
出力確認 40W 8 Ω 1kHz

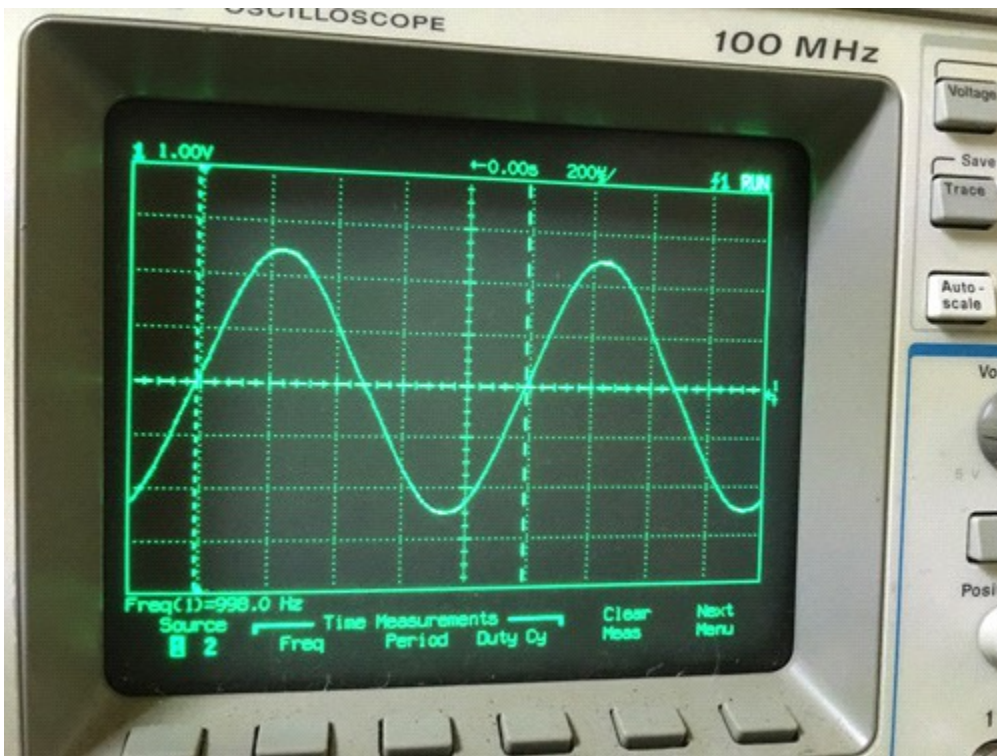
波形に問題なし
