ALTEC 1567A

故障内容 チョークトランス付近の部品が焦げてる、プリ真空管欠品 1 本、FUSE内結露

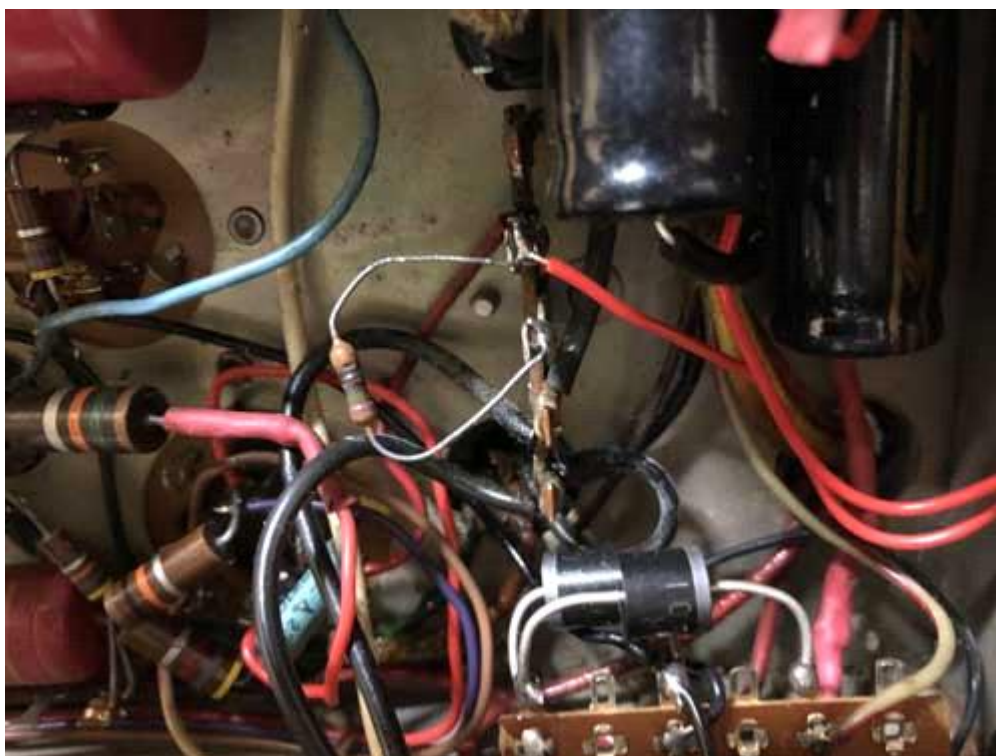
修理内容 付属の回路図に記載の無い部品の焼け (B電源からGNDに繋がってる抵抗) 以前の修理時に取り忘れ?? これは外します。

取り忘れ？150Ωの抵抗が焼けている、これは除去します。

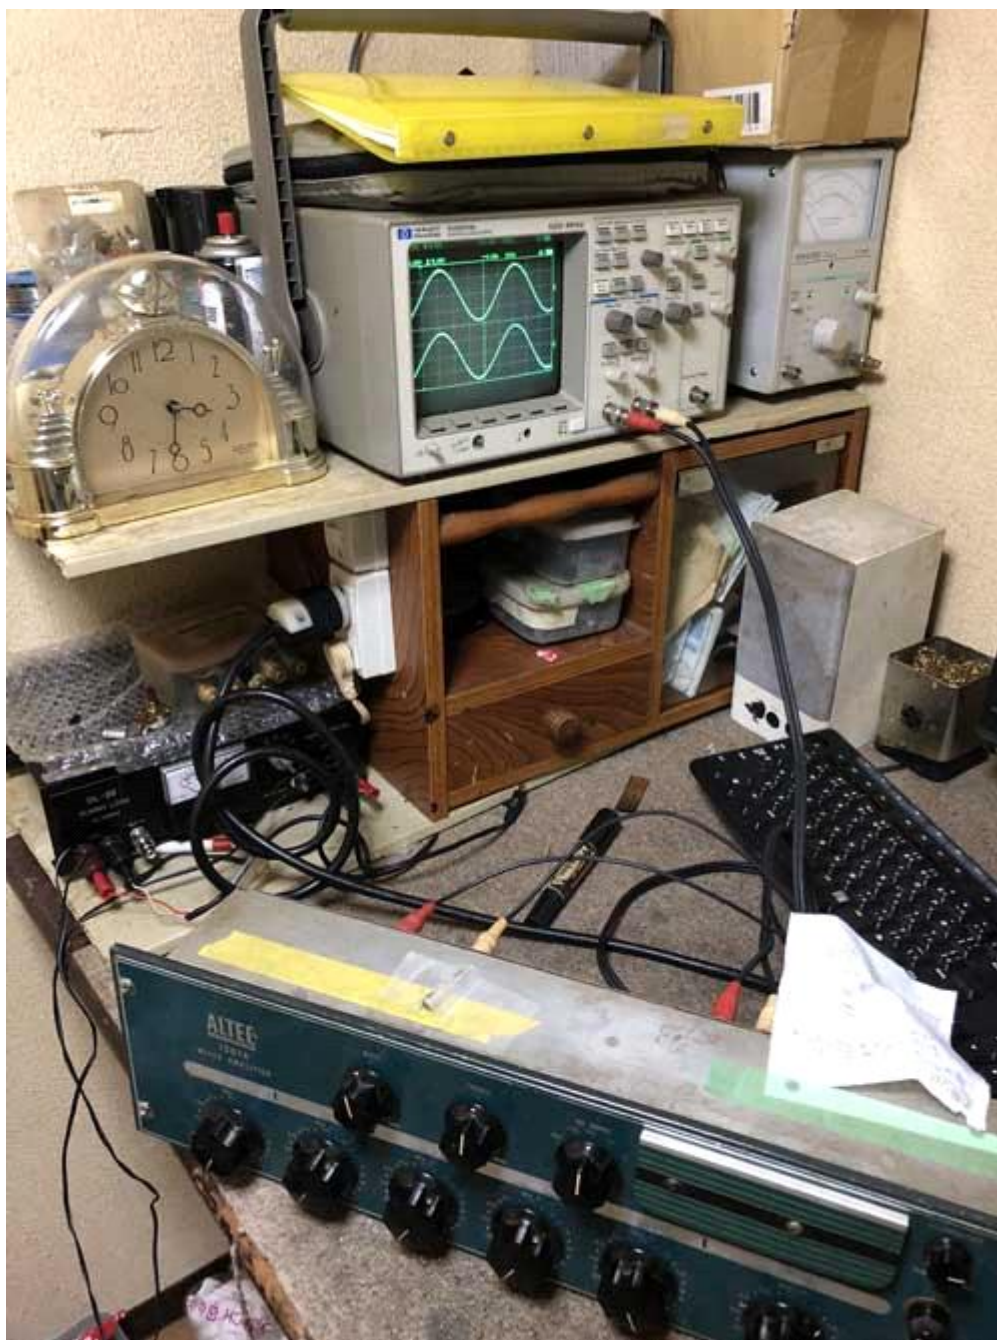
FUSEを交換して電源を入れて動作の確認をする。

12AX7取付、FUSE交換 (内部に結露があるため)

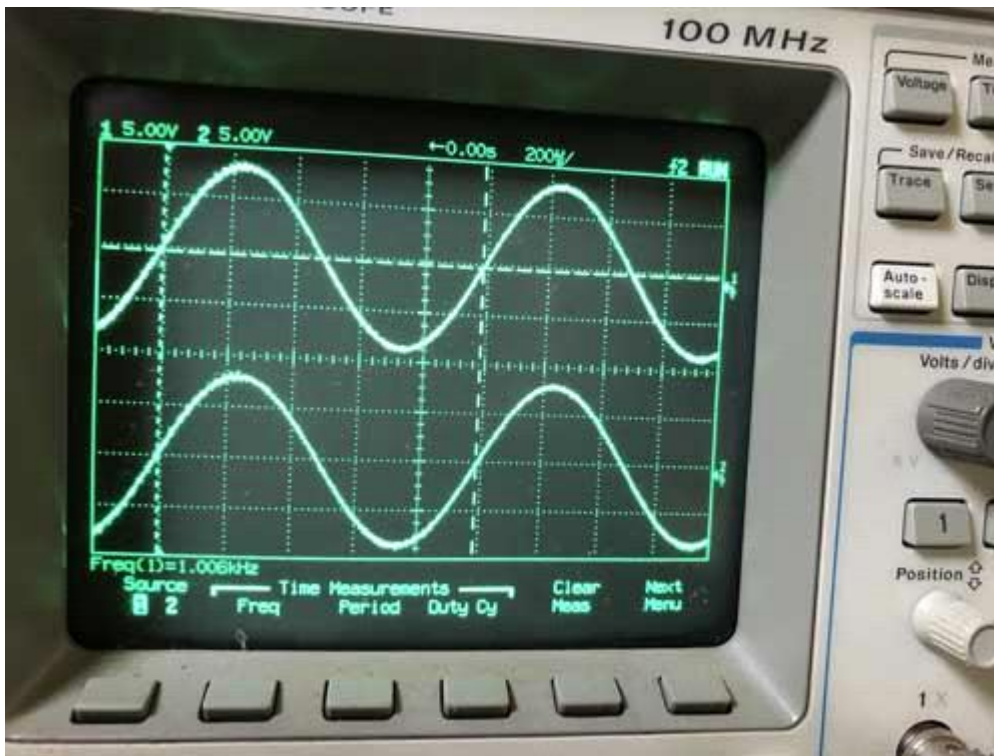
出力A/B 特に問題はありません。
