マッキントッシュ MC30 2台

一台目

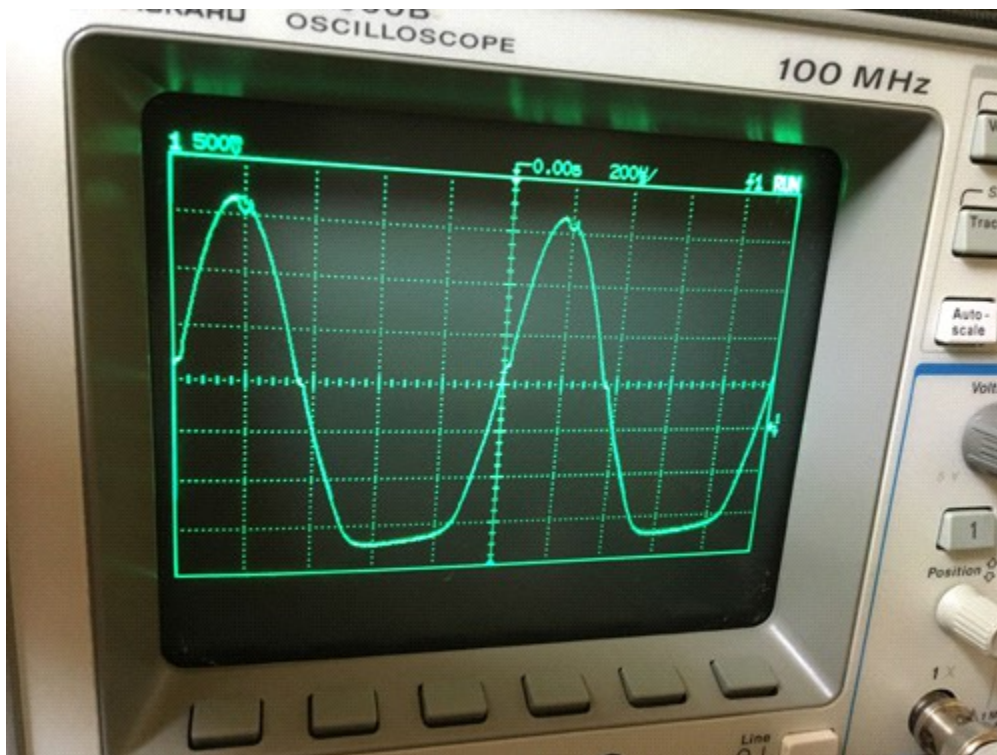
修理前、波形が変（15Wも出ない）

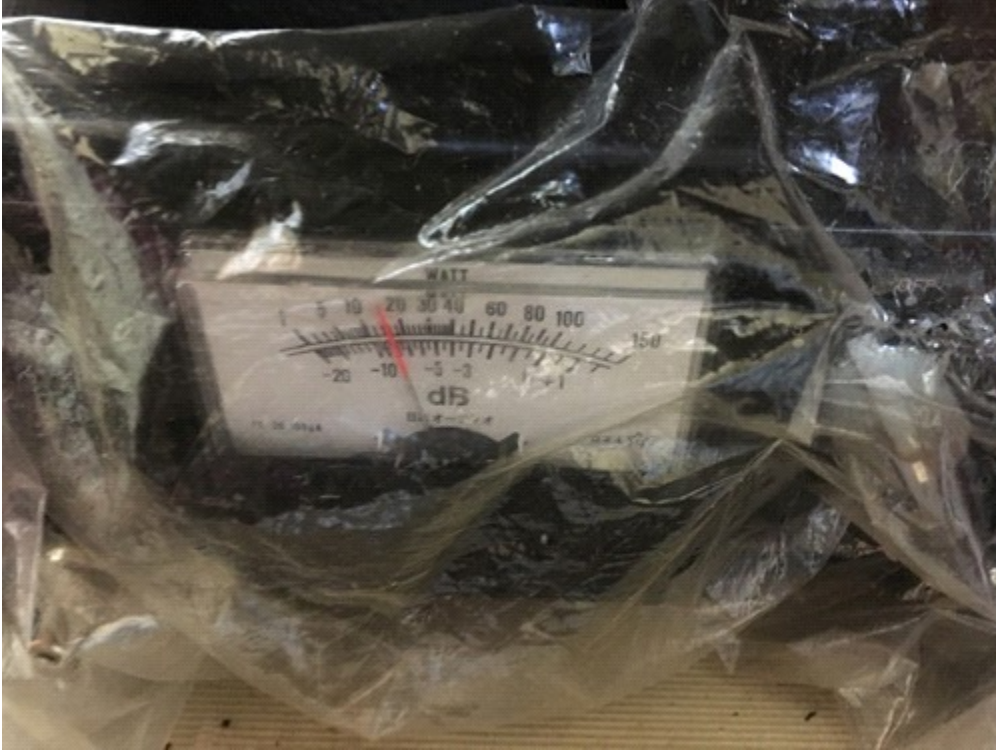
最大でも半分程度

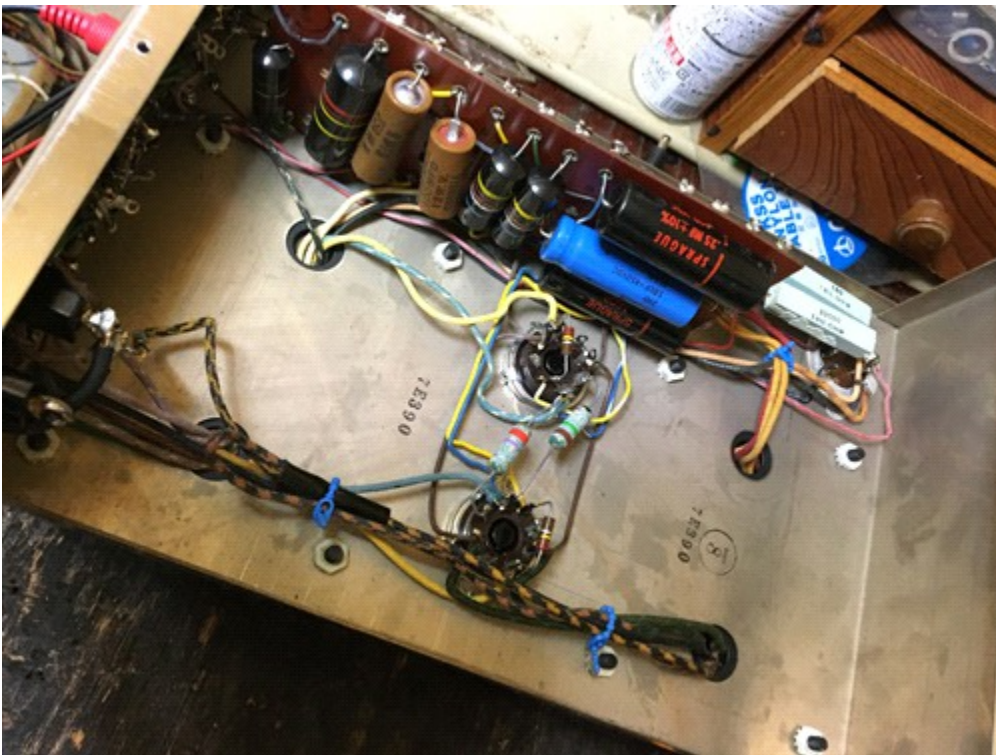
作業前の状態

修理内容 劣化コンデンサー交換、入力ジャックの清掃、BIAS確認、動作確認

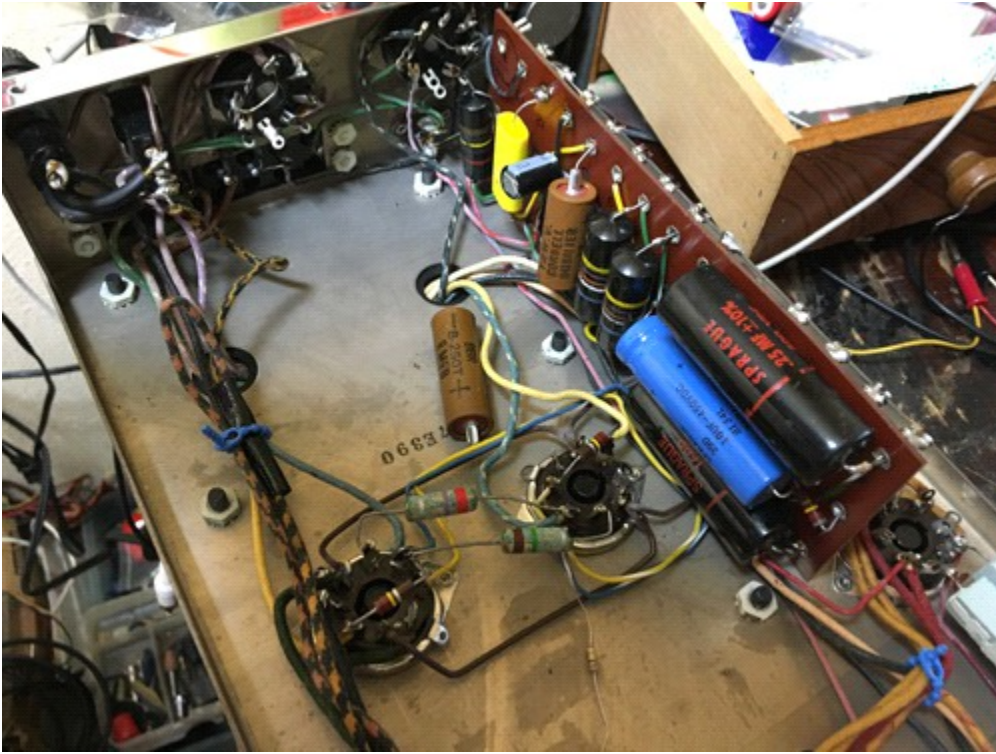
劣化した箇所の交換

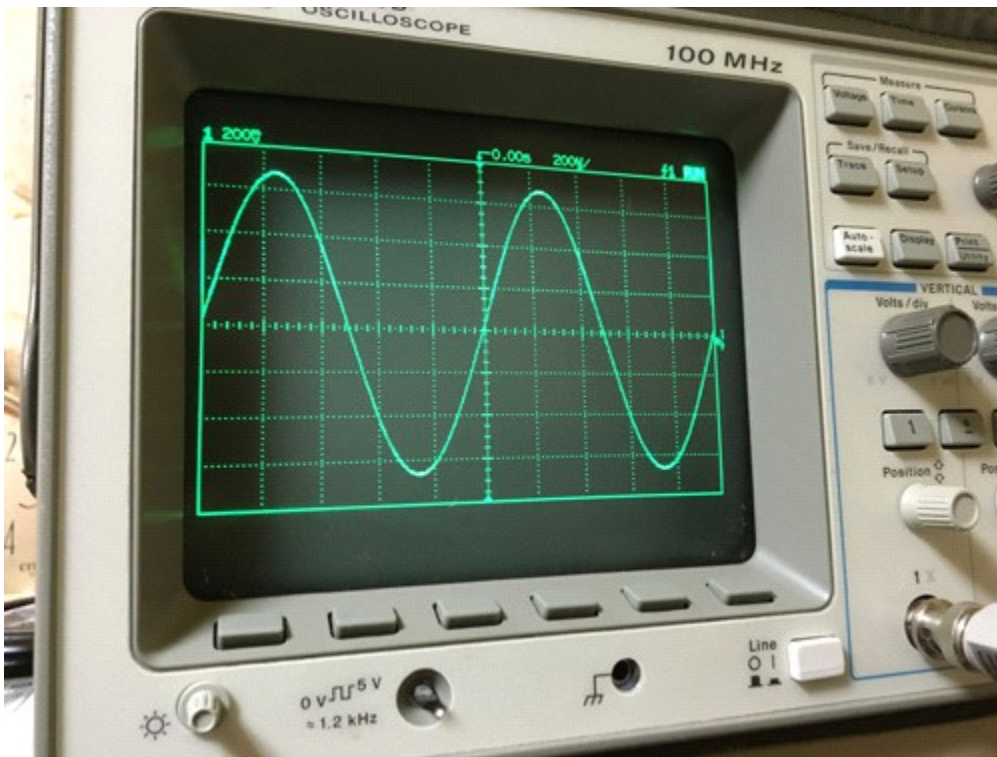
最大時の波形 (30W 8Ω 1000Hz)

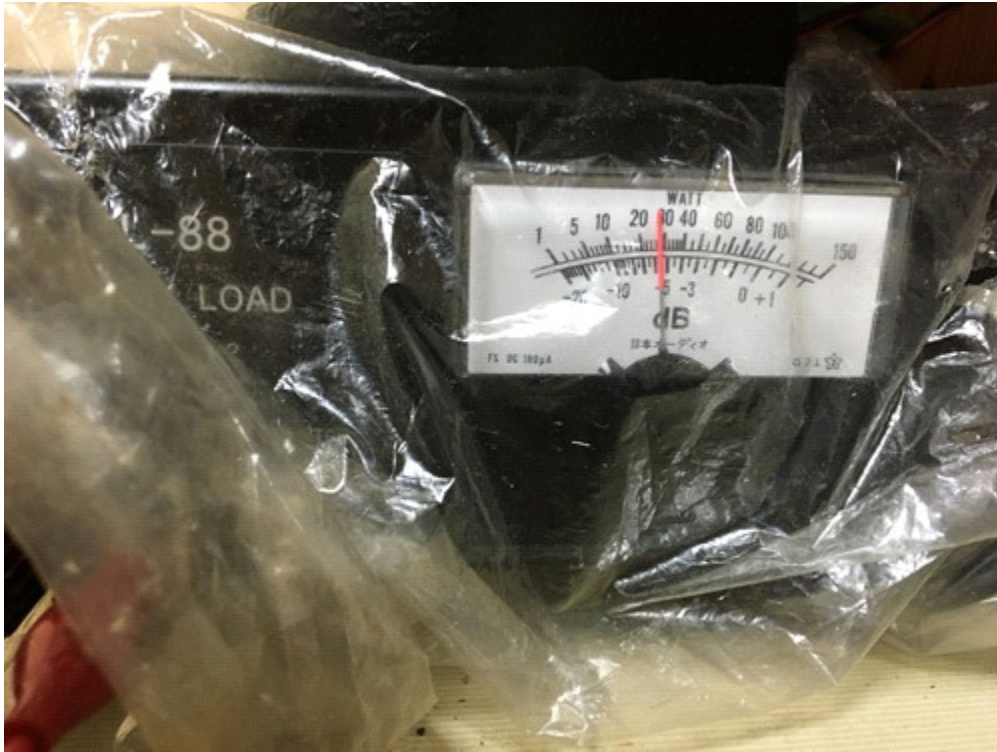
最大出力時 (30W)

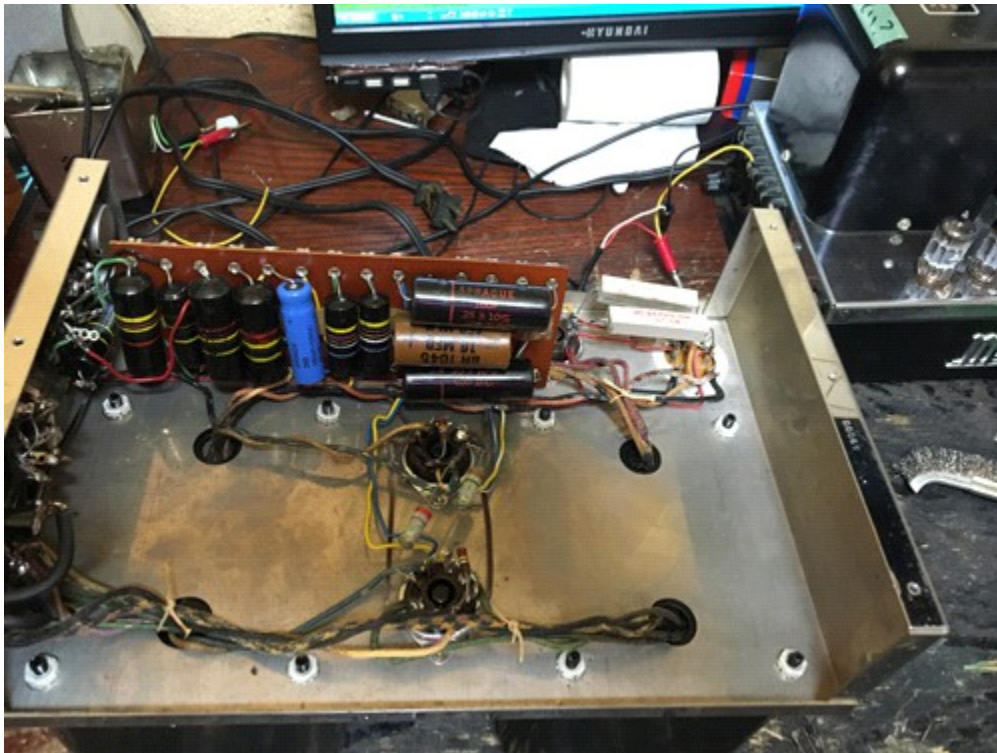
故障内容 おと小さい、ジャックの接触??

内部の状況を確認

修理内容 プリ管交換、ジャック清掃、配線の確認、BIAS確認、動作確認

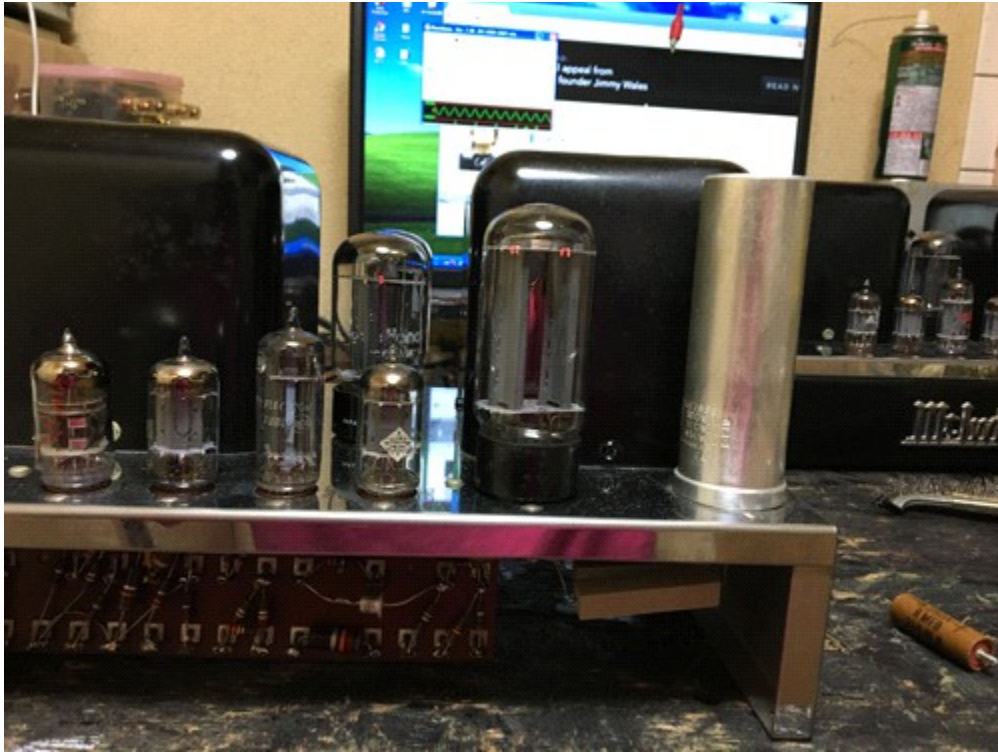
出力が変なので初段の真空管交換

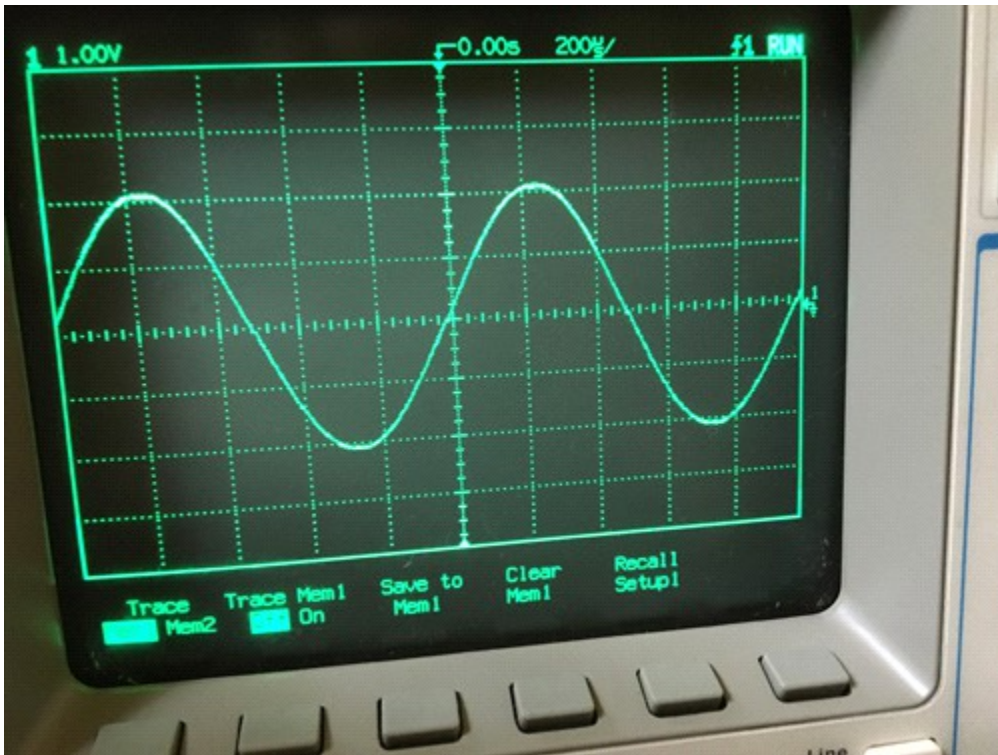
30W出力時 8 Ω 1000Hz

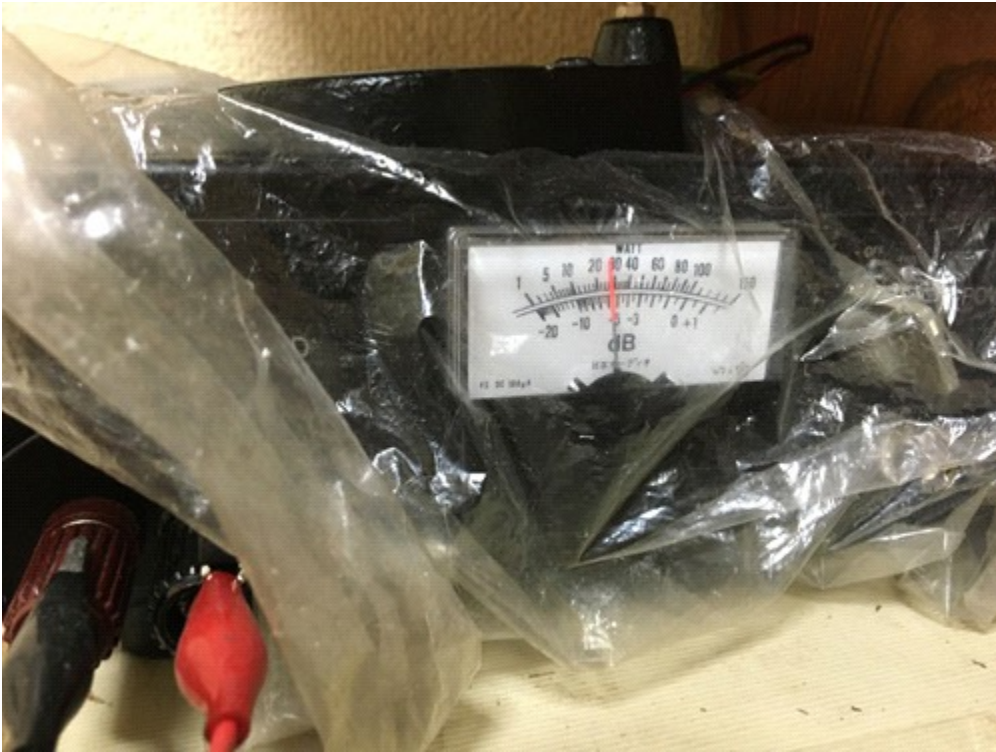
30W負荷時

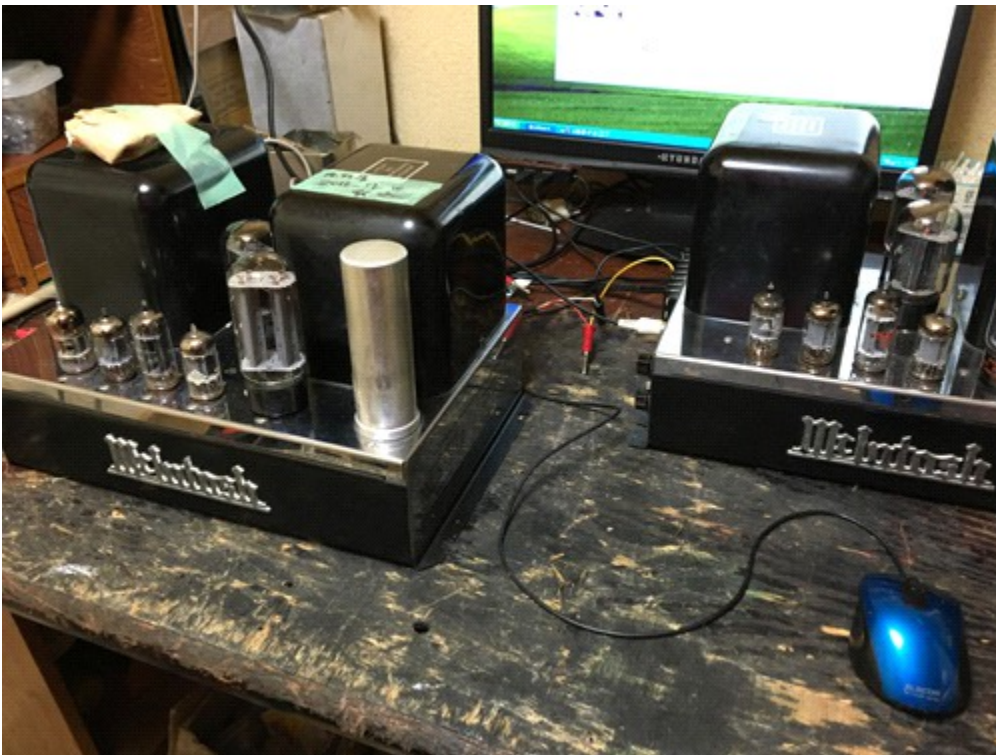
2台並べて試運転確認
