WADIA T-2000

故障内容 電源入らない

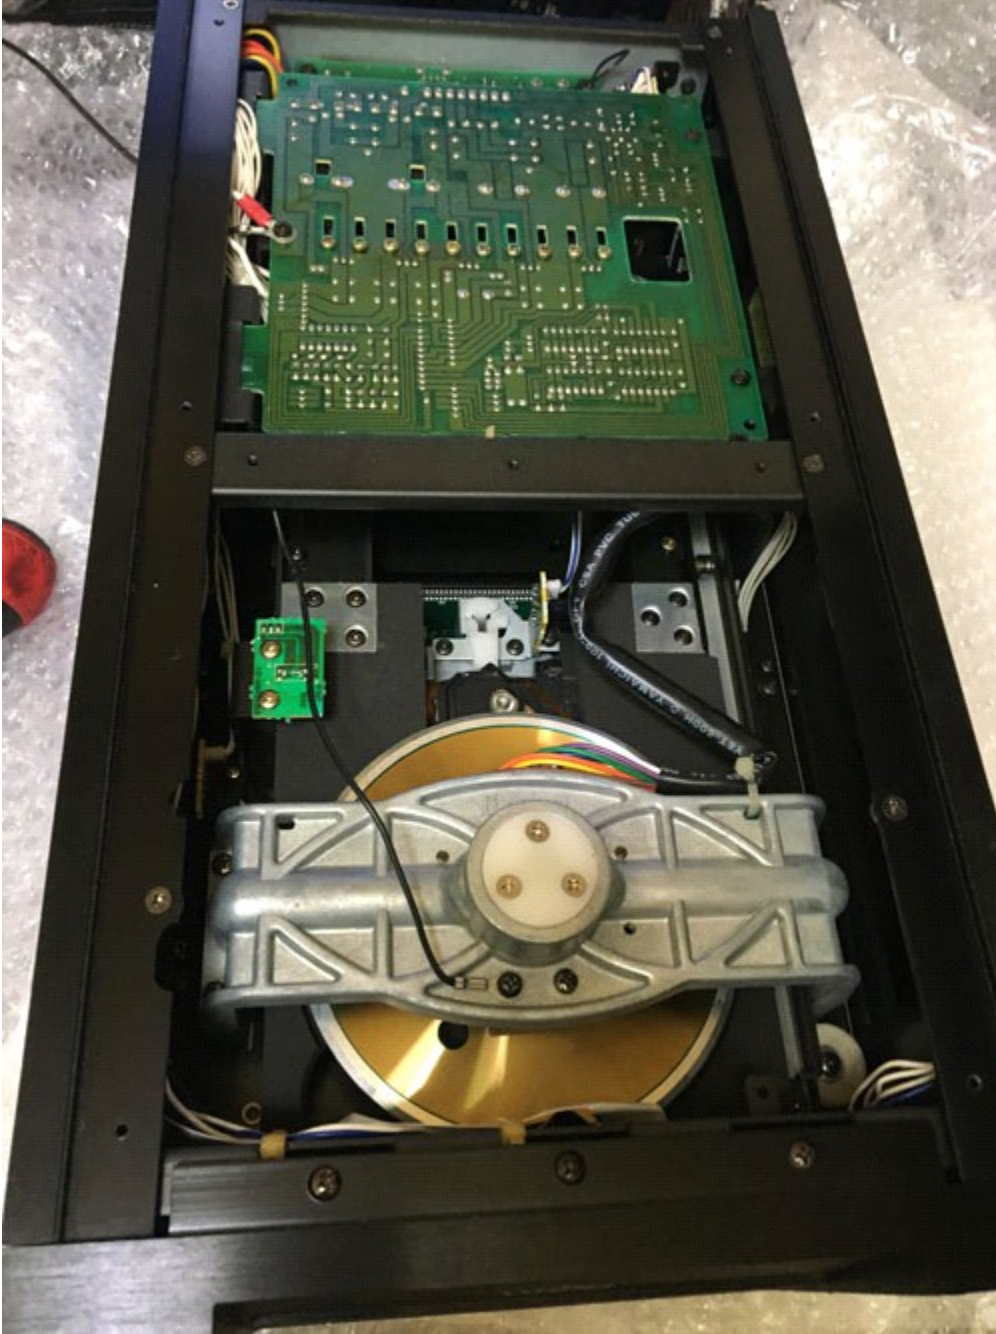
プレーヤー内部、 CDメカをメンテナンスするにも基盤を外さないといけない。

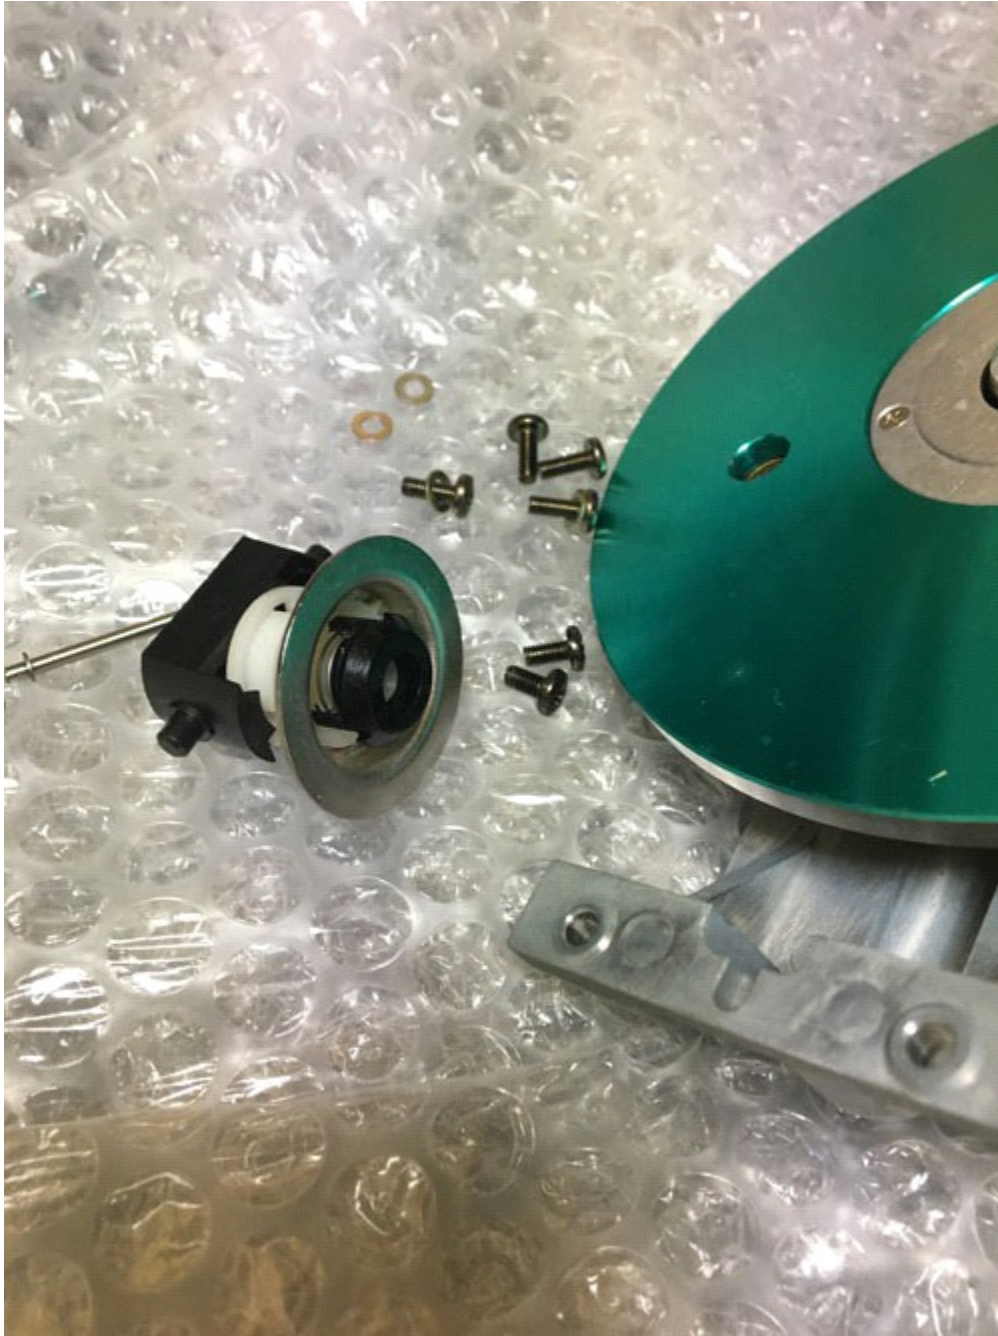
スピンドル部分の分解
