DENON PMA-750

故障内容 出力が不安定

修理内容 スピーカーリレー清掃、アンプ基盤はんだ補修（怪しい場所を予防策で） R C A基盤側端子のはんだ修正、B I A S調整、動作確認

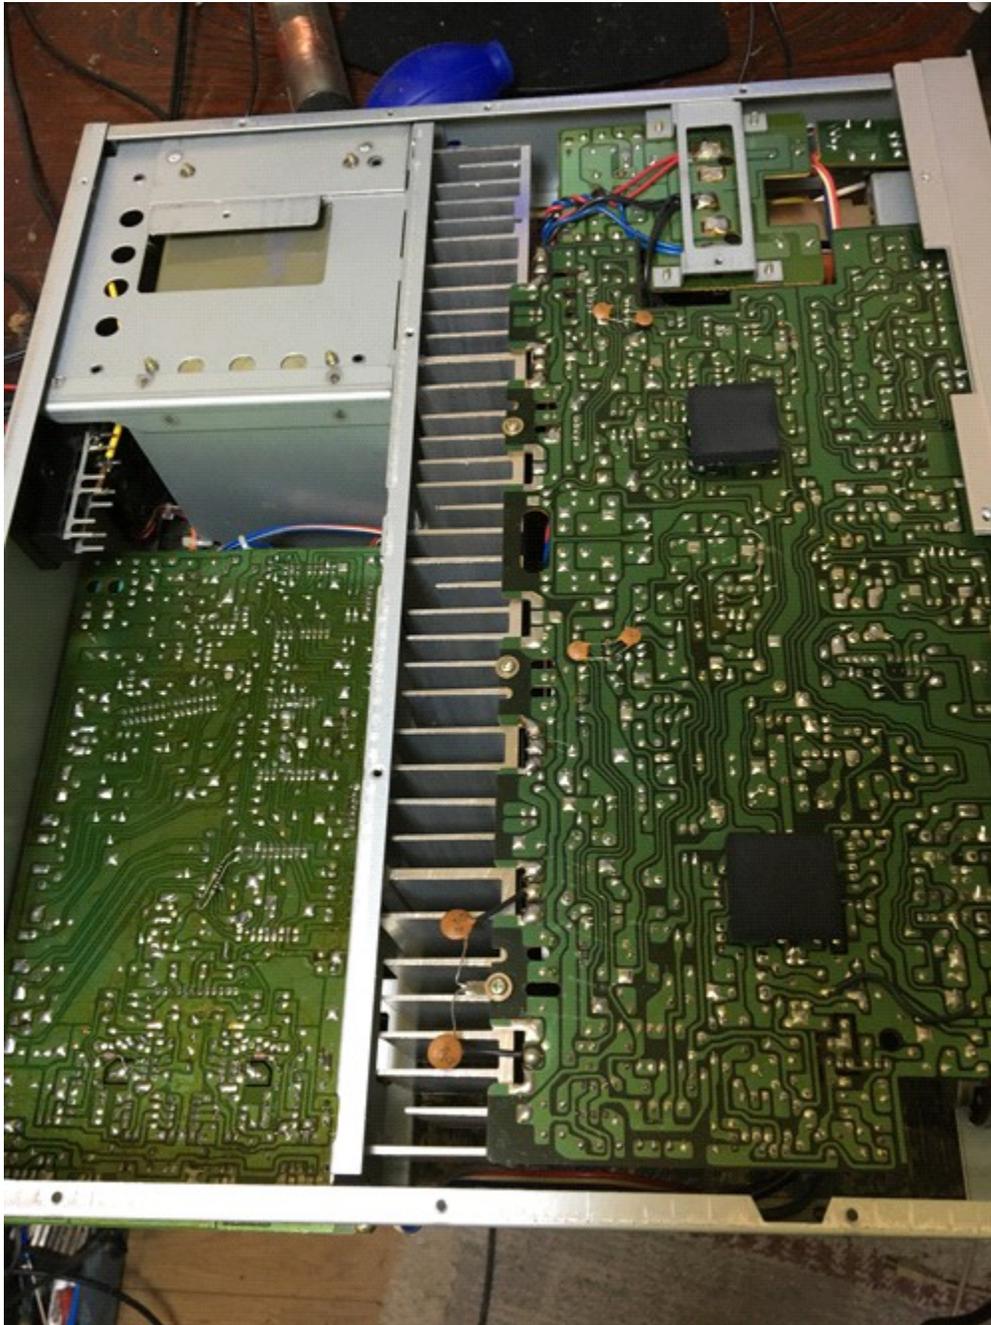
本体基盤確認、はんだ補修、リレーの取り外しなど

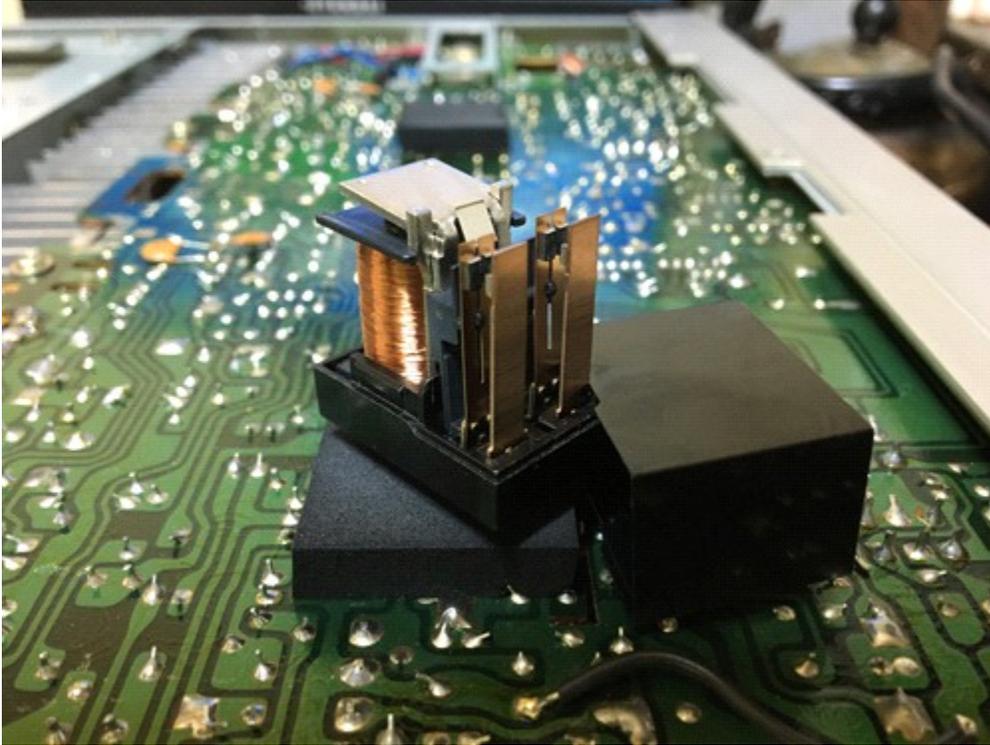
接点が汚れているので清掃する

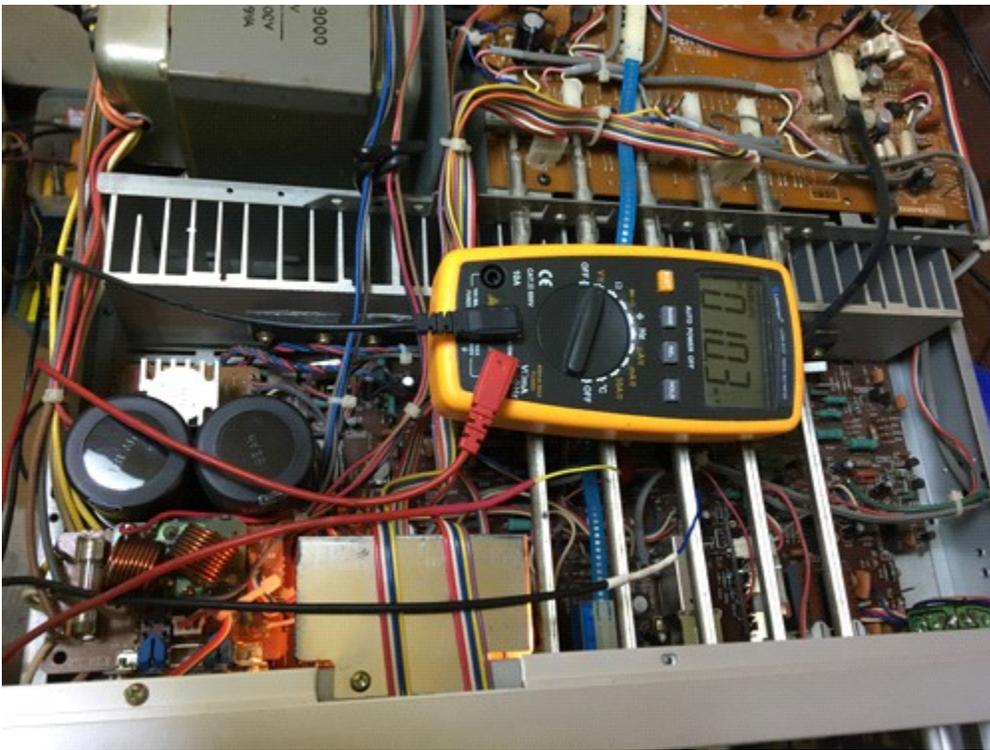
表側の視認確認とBIAS調整

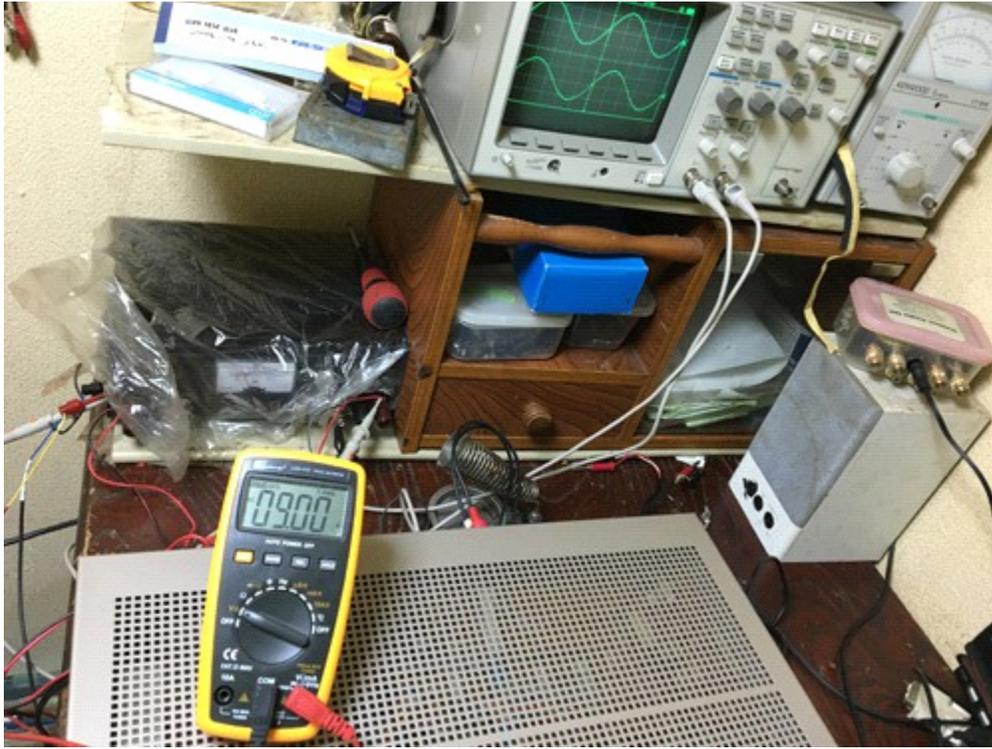
10W+10W 1KHz で負荷運転 (温度変化による不具合が無いかの確認)

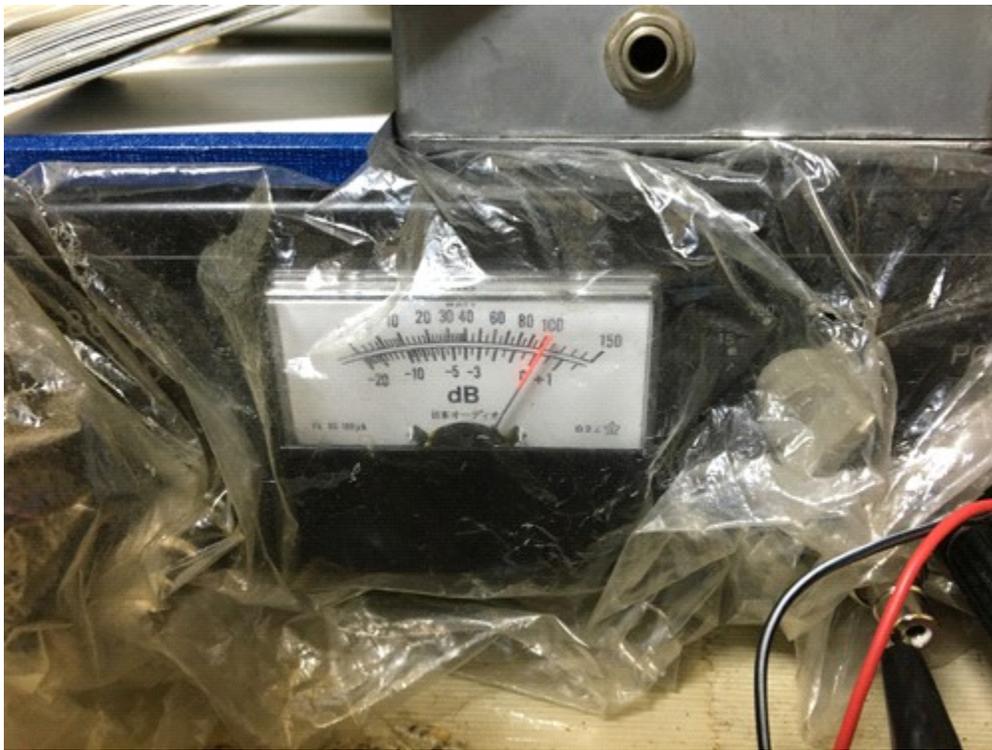
最大負荷テスト 100W+100W 8オーム 1KHz

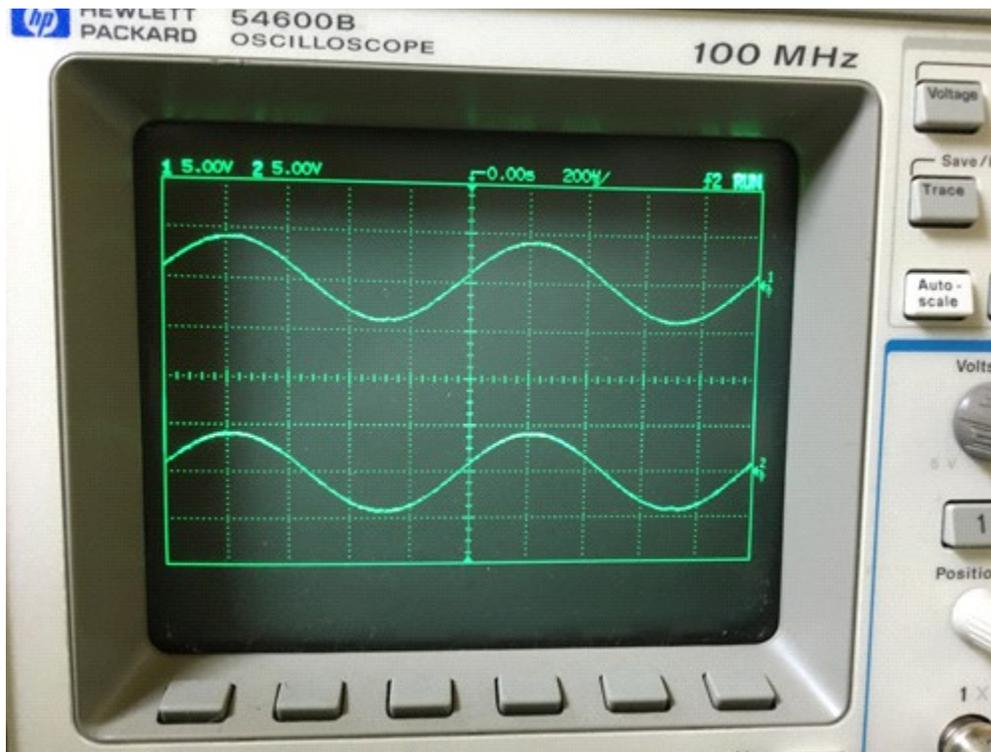
最大負荷時の波形、左右とも異常なし
