LUXMAN L45A

故障内容 音が小さい

修理内容 VR不良のため交換（センターラウドネスタップ付VRは入手出来ないので汎用品高級オーディオ用アルプスVRに交換）各セレクタースイッチやトーンVR、バランスVRのガリ改善、BAIS調整、DC調整、動作確認

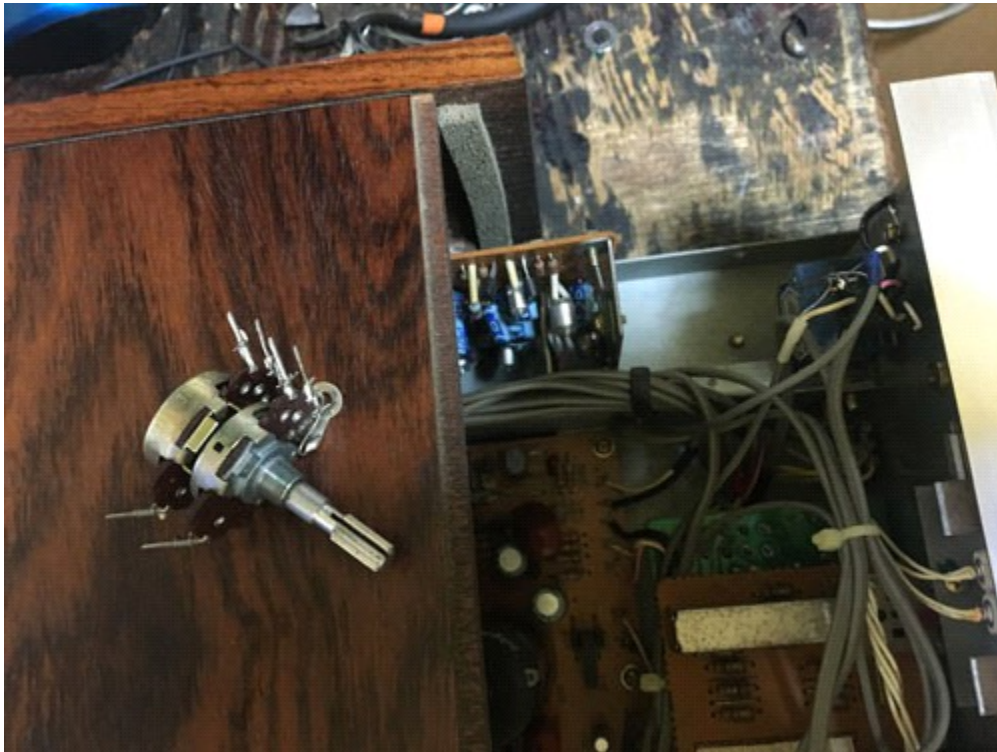
DC調整中

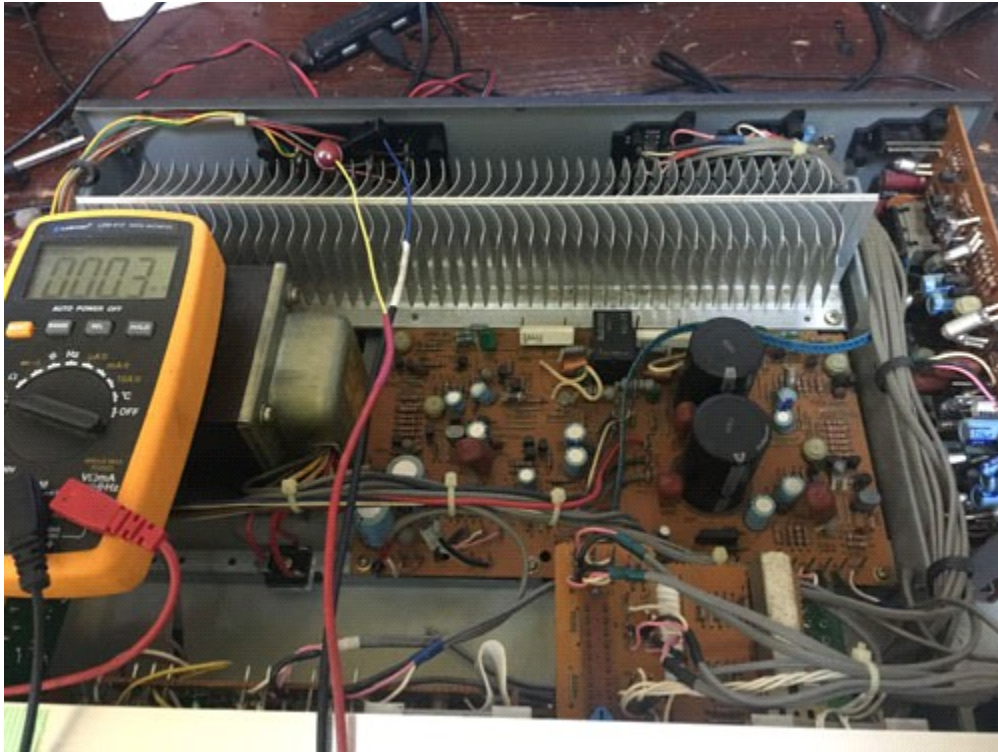
BIAS調整中

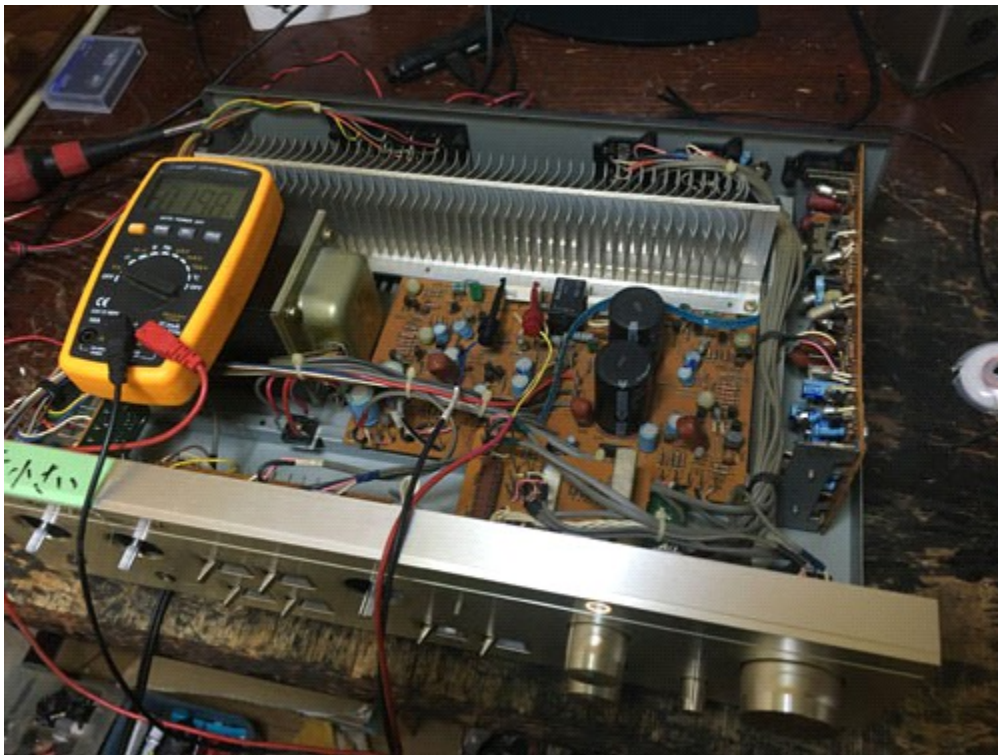
出力テスト

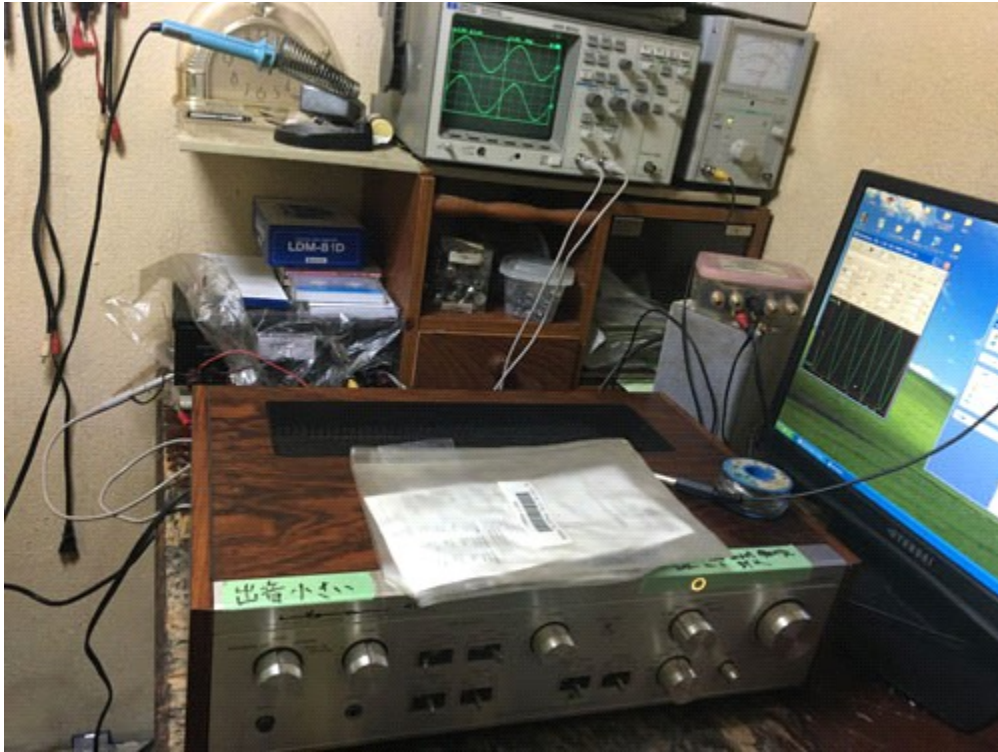
400HZ 65W+65W 8Ω 負荷
