ALLEN&HEATH XONE:92 (DJ用ミキサー)

故障内容 フェーダーのガリ、エフェクト時の異常

修理内容 フェーダーの接点清掃5か所、エフェクト用のコントロールボリューム4か所交換

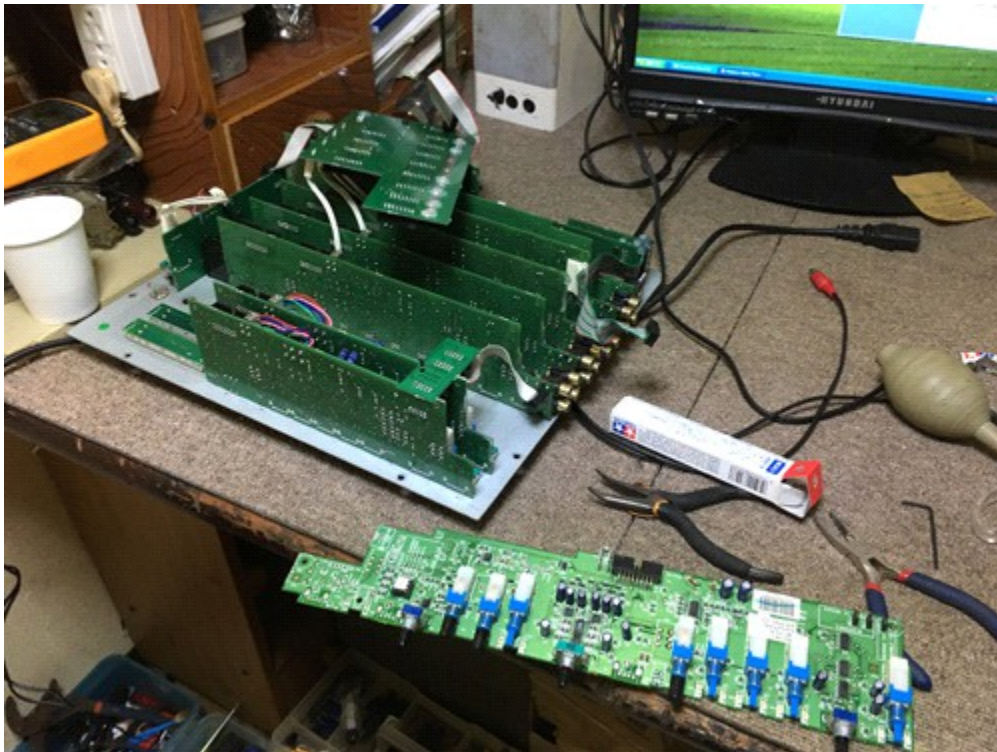
ミキサーを分解してフェーダーの清掃、エフェクト基盤を取り出す

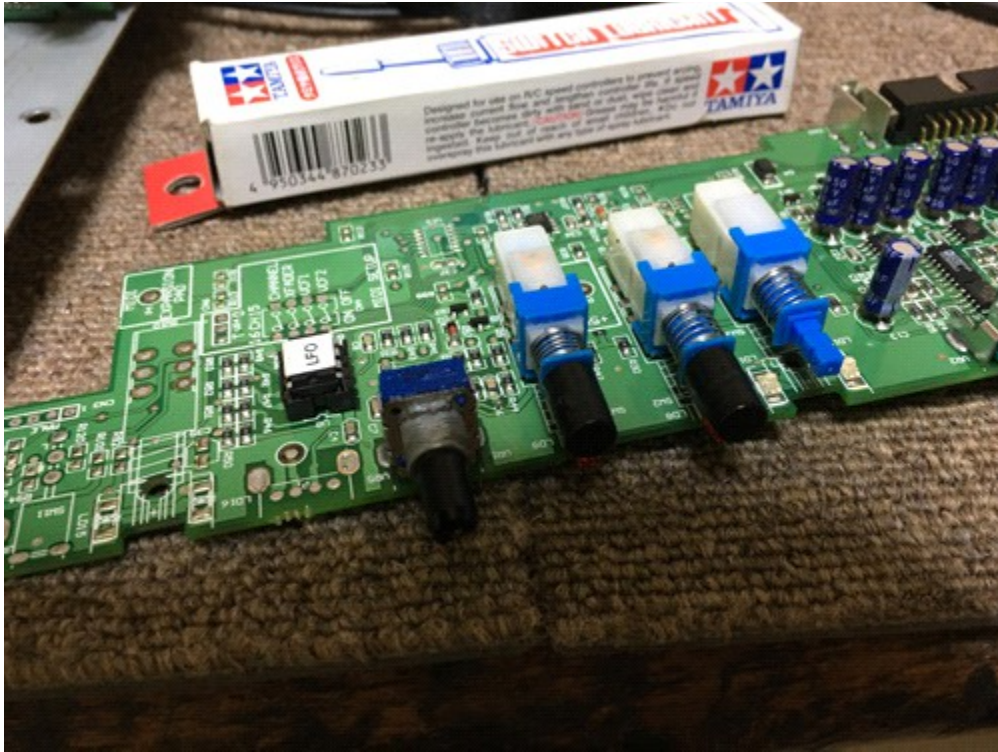
特殊5足VRなので同じ部品がなし、汎用品で交換する

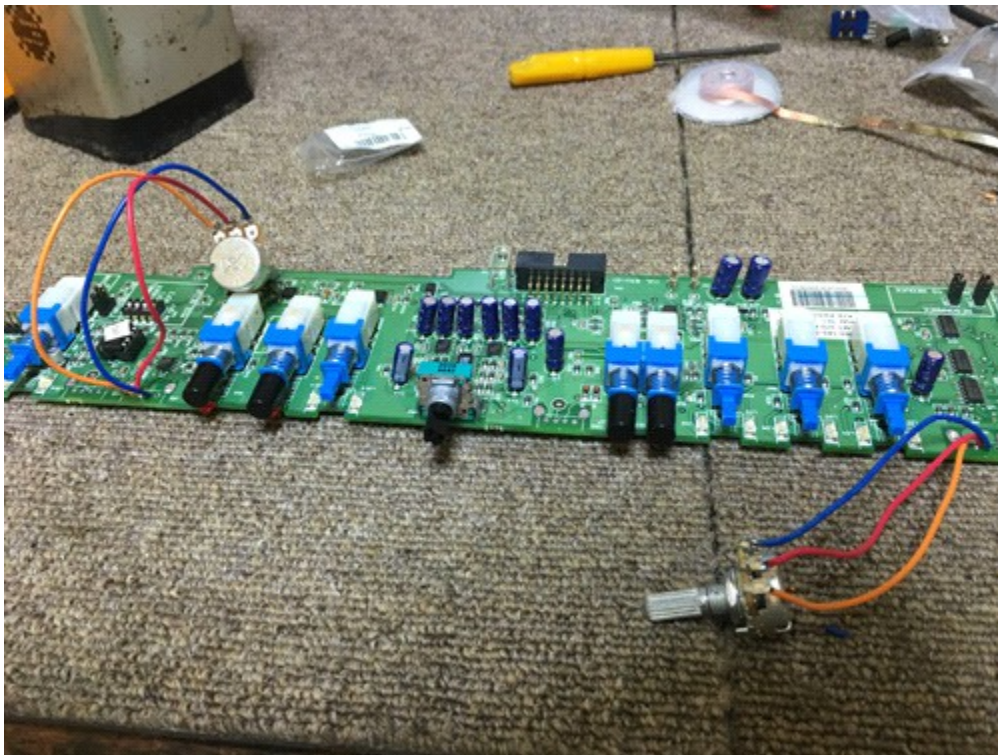
VRの配線取り付け

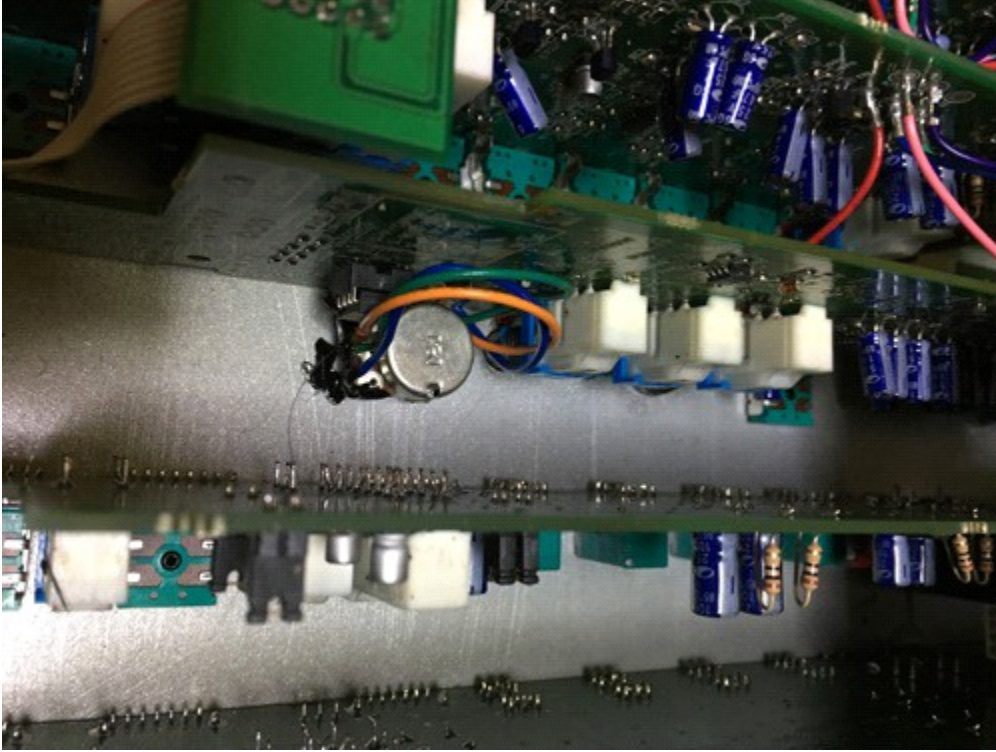
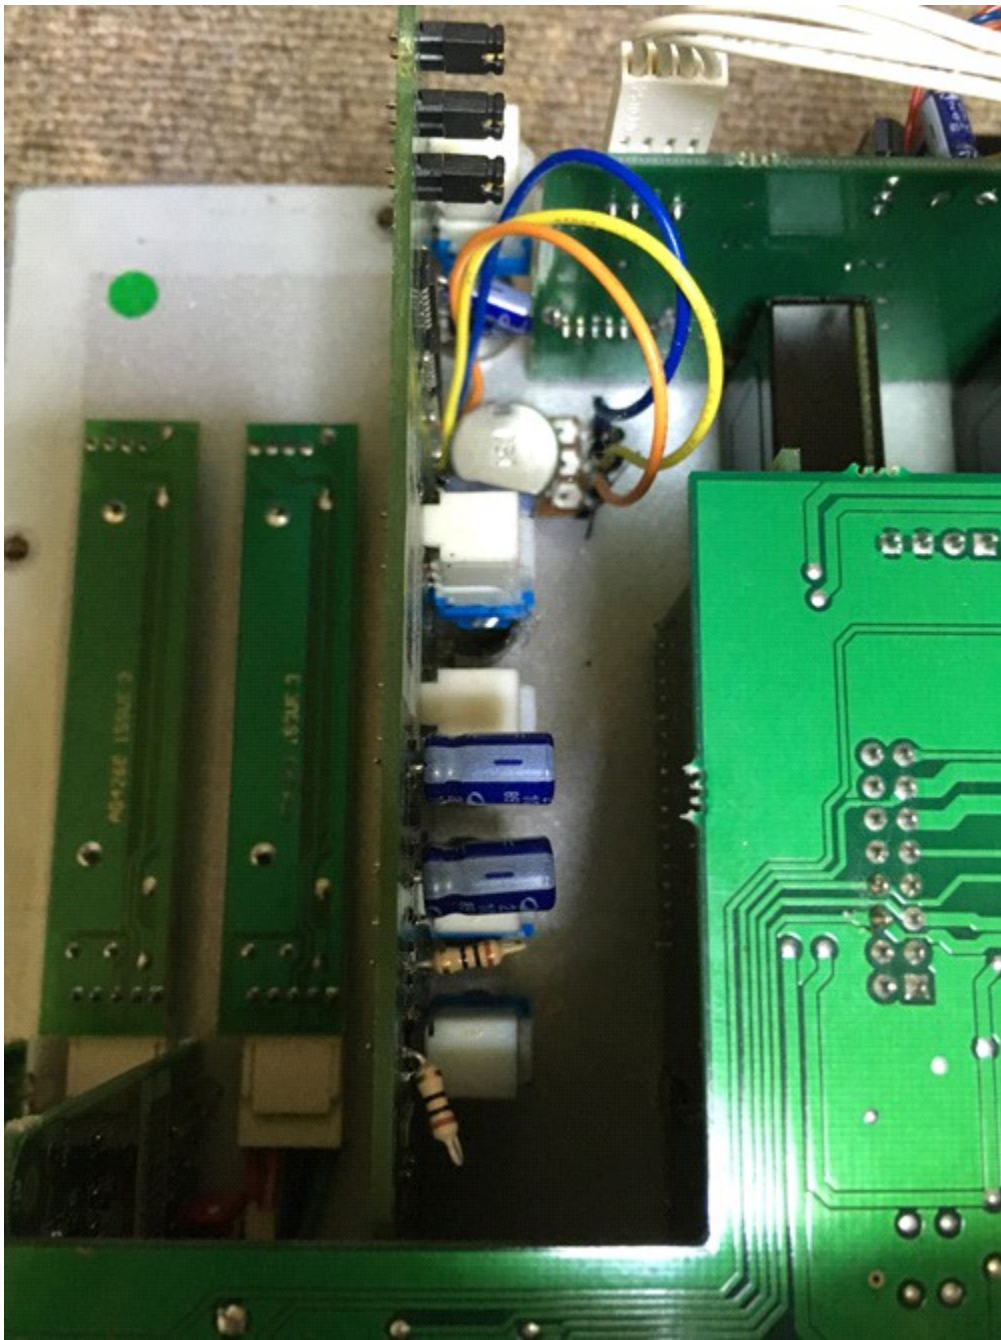
左右のエフェクト分、4か所を交換

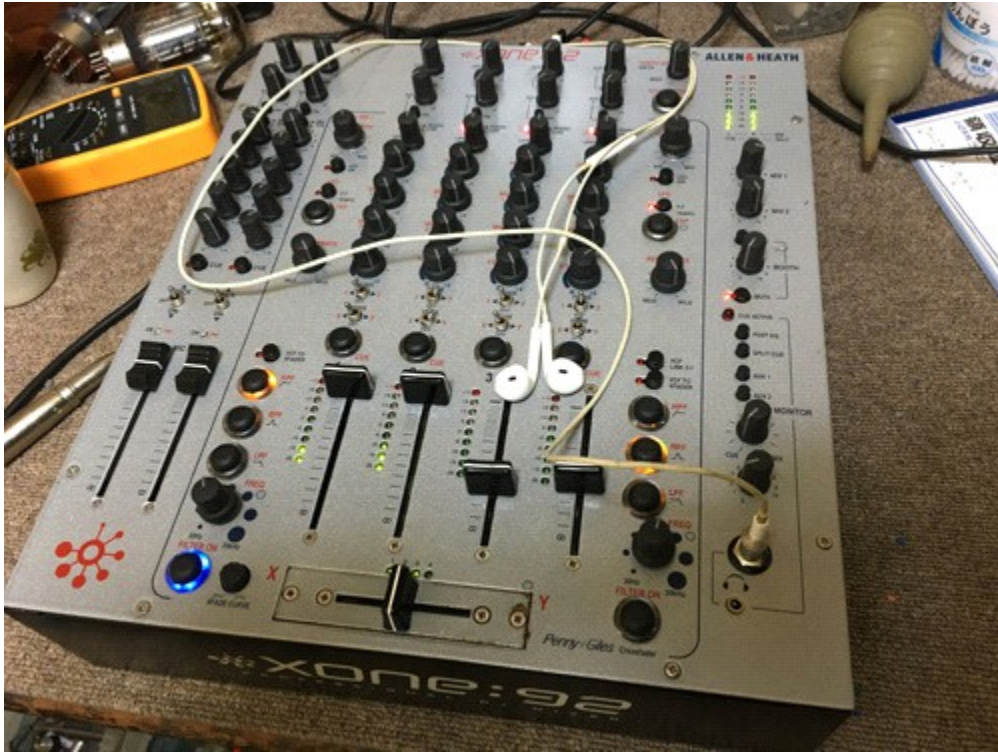
動作確認
