YAMAHA A-2000

故障内容 出音不安定、ノイズ

修理内容 パワーアンプ回路調整 (BIAS、DC)、各セレクタースイッチの接点改善、パネル分解修理 (ドアの開閉部分のヒンジ損傷箇所) ボタン接着 (数ヶ所が脱落して本体内に落ちてしまった。) 内部清掃、パネル清掃

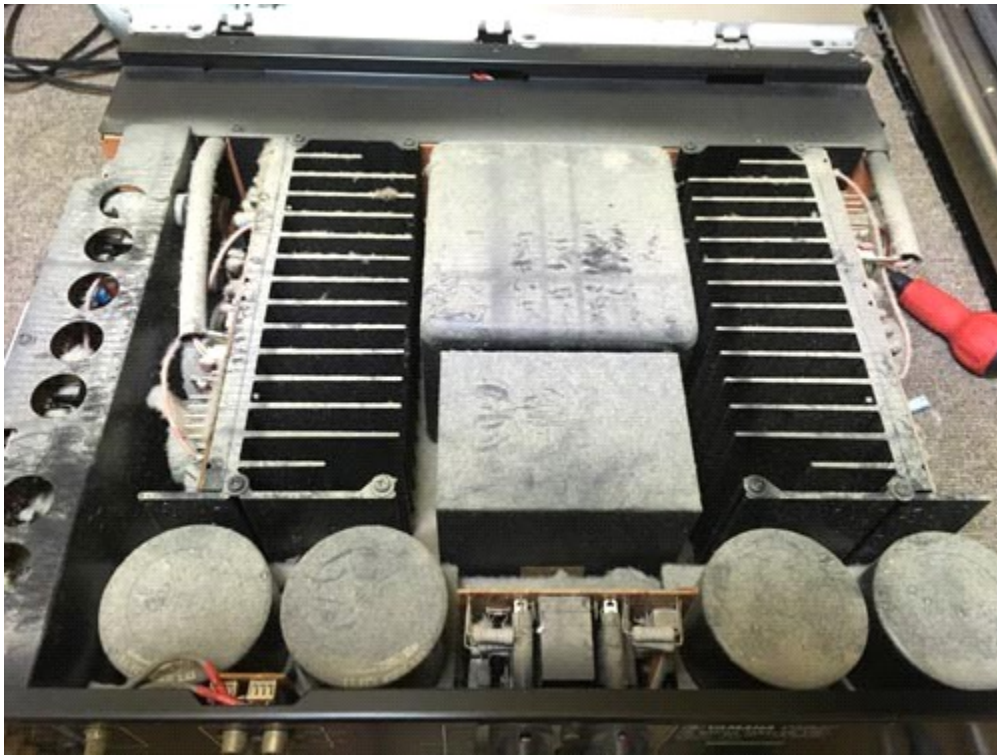
本体内に埃が充満しており大変危険。
