SAUSUI AU-707G EXTRA

故障内容 スピーカーB選択時に出音しない、スピーカー端子のガタ??

修理内容 スピーカー端子のはんだ修正（劣化し割れてしまっていた）、アンプ回路のDC漏れのためBIASとDC調整、動作確認

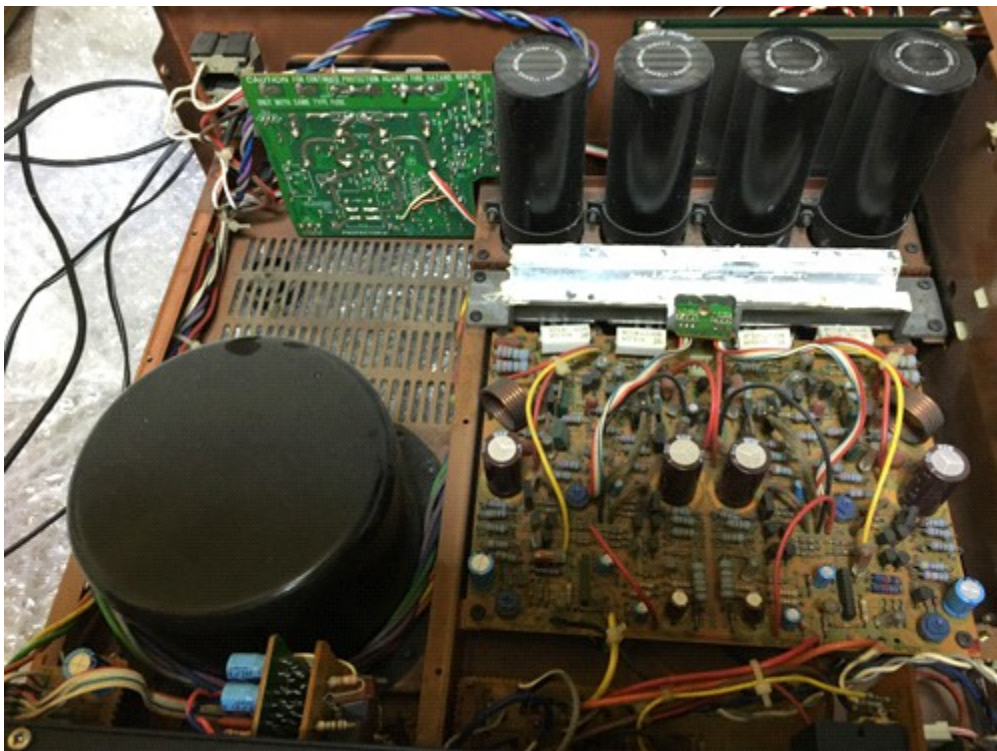
ヒートパイプを外して問題の箇所を診断。

ヒートパイプのネジが2本欠品している、また以前に修理歴あり。

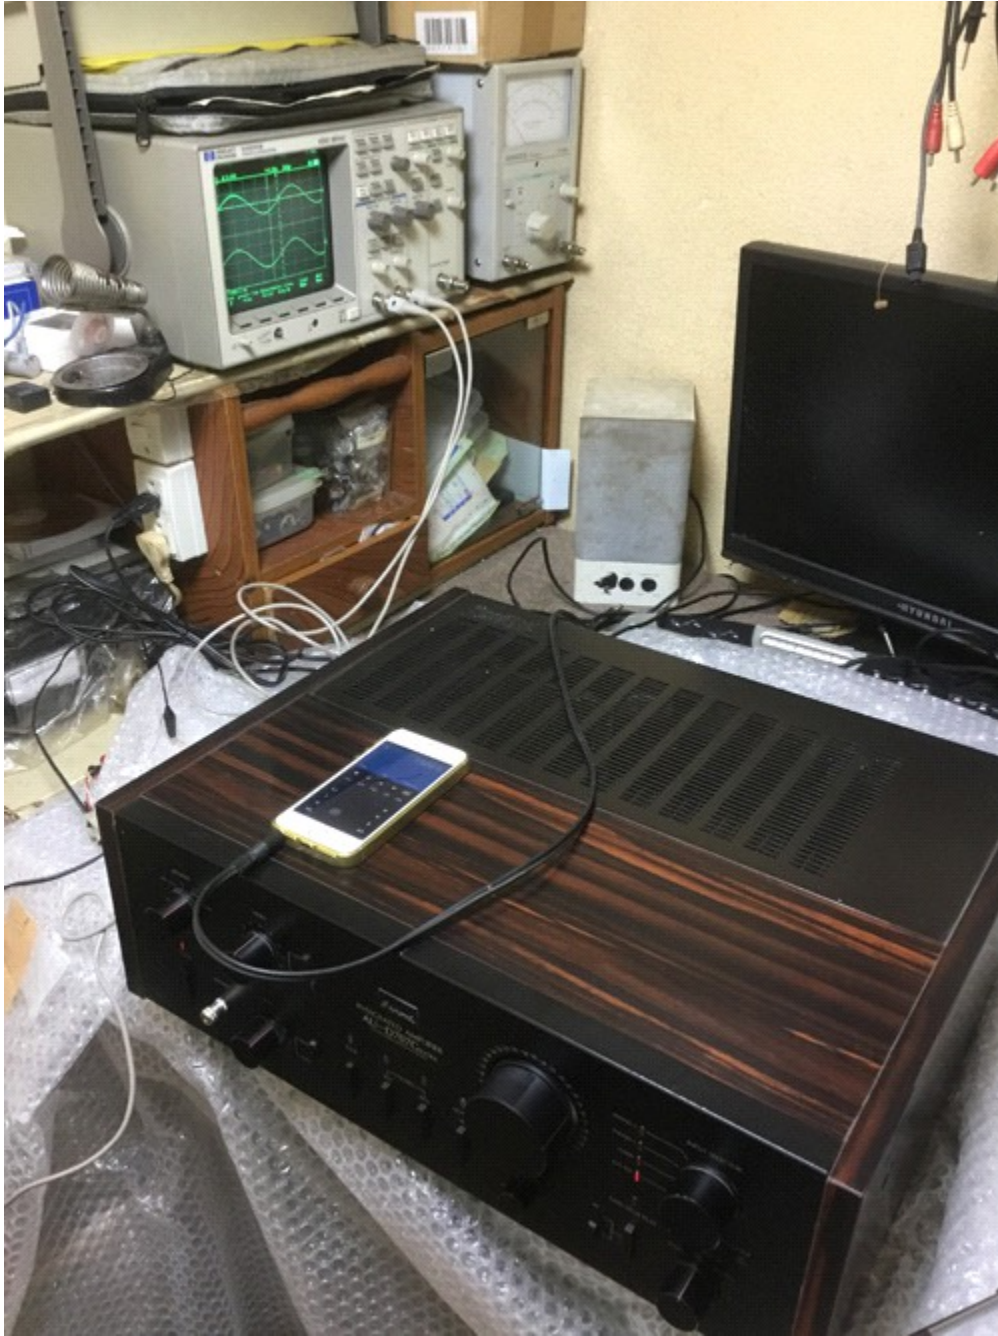
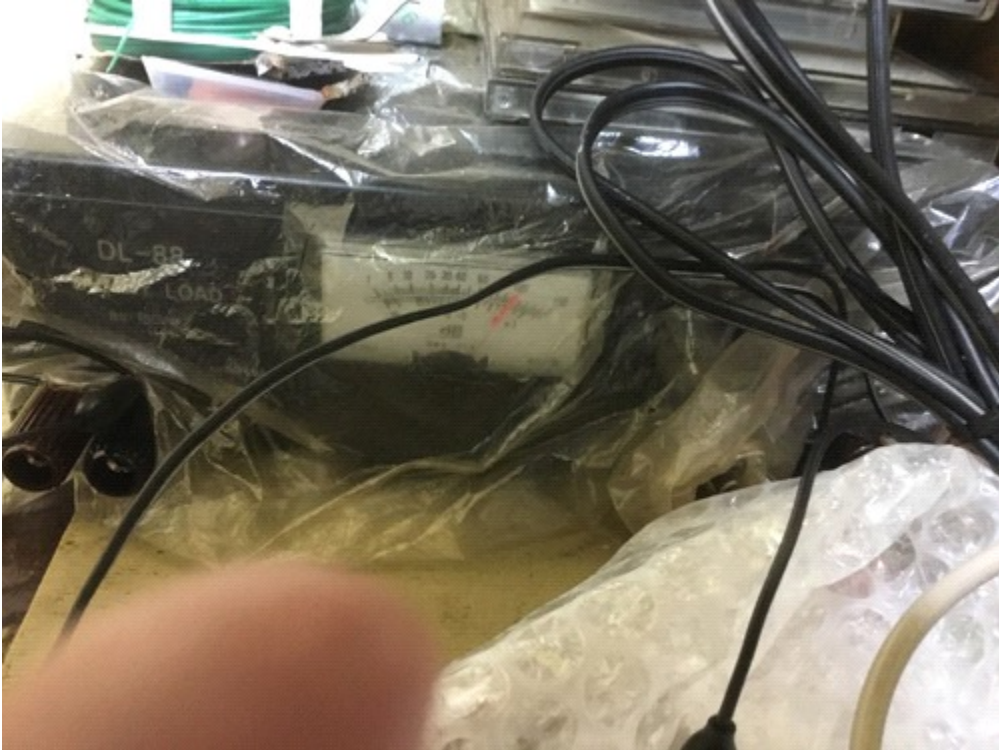
アンプ負荷テスト 100W+100W 8Ω 1KHZ

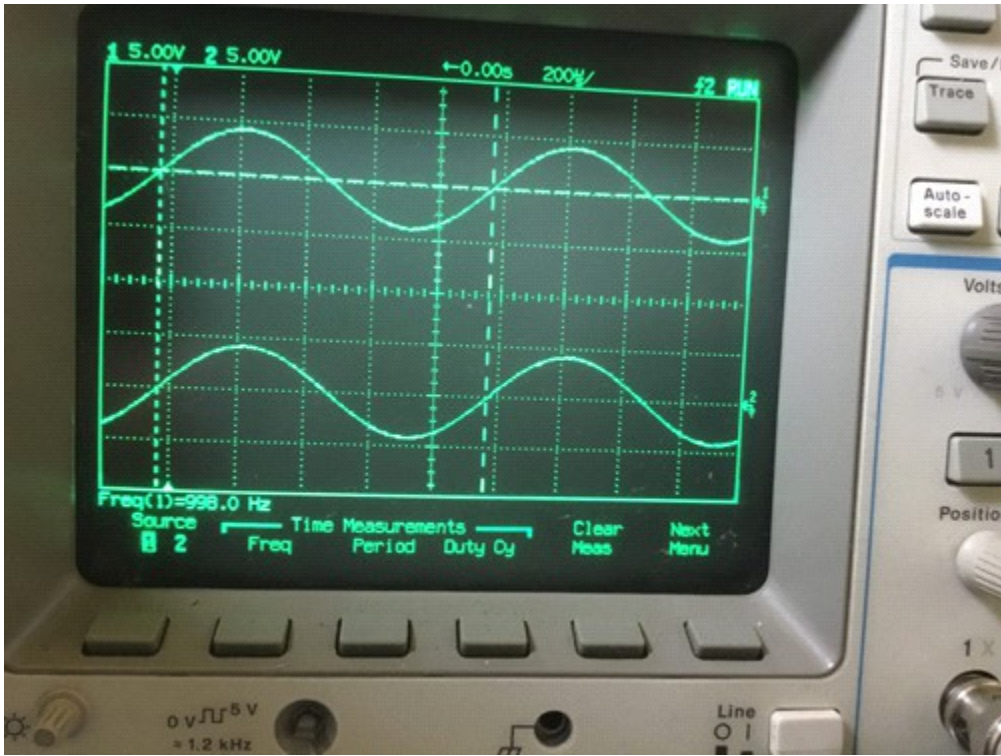
波形は左右とも問題ありません。
