LANEY HV-1000R

故障内容 本体は動作OK、フットスイッチの接触が悪い

修理内容 フットスイッチの接点改善、MIDI端子交換

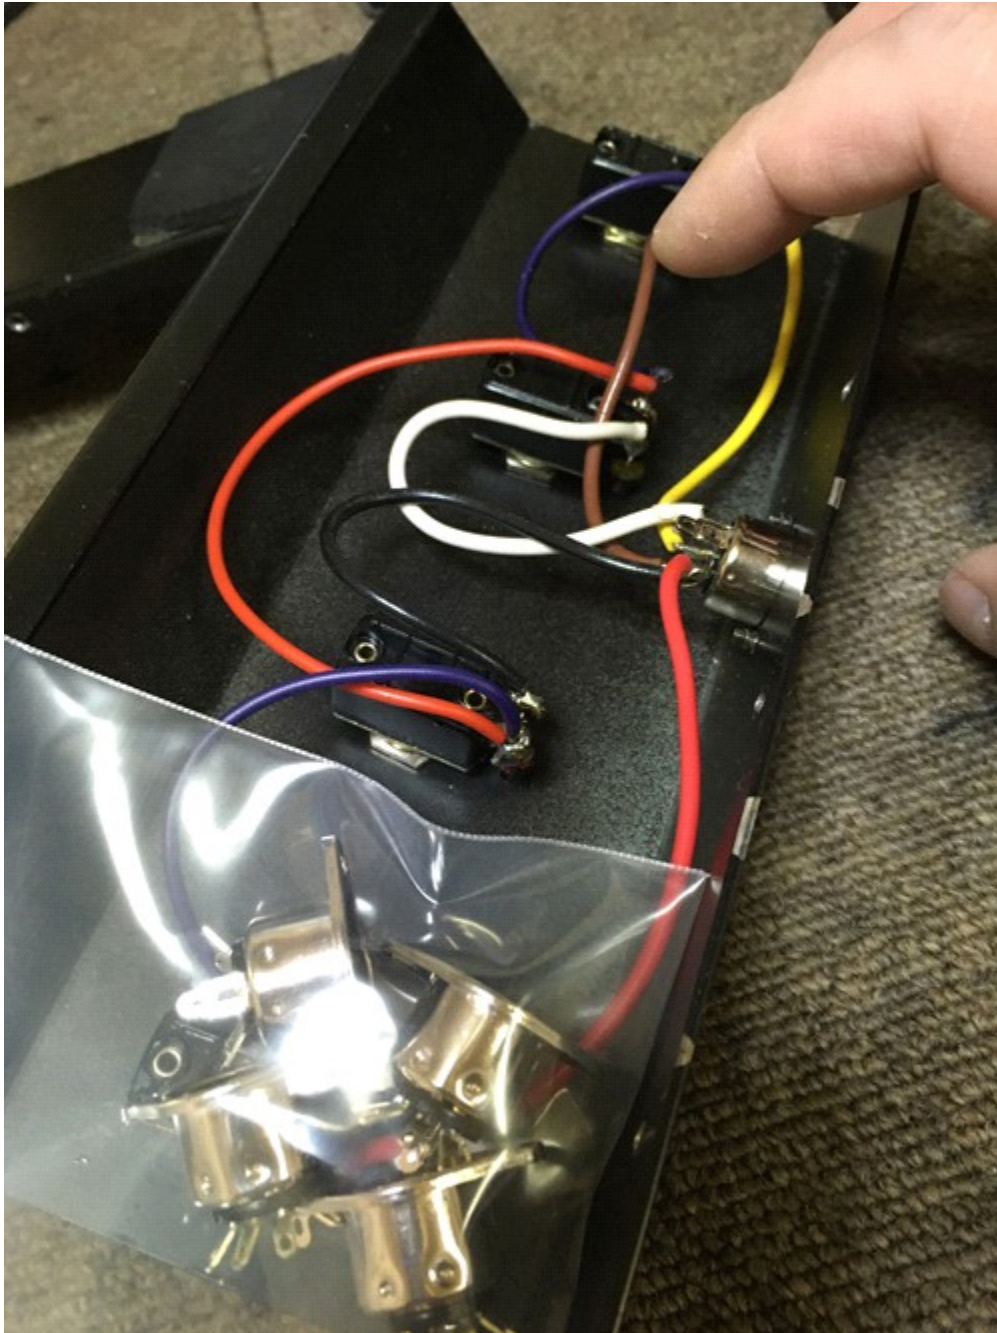
フットスイッチ自体の接触も悪いので改善をし、MIDI端子を交換する

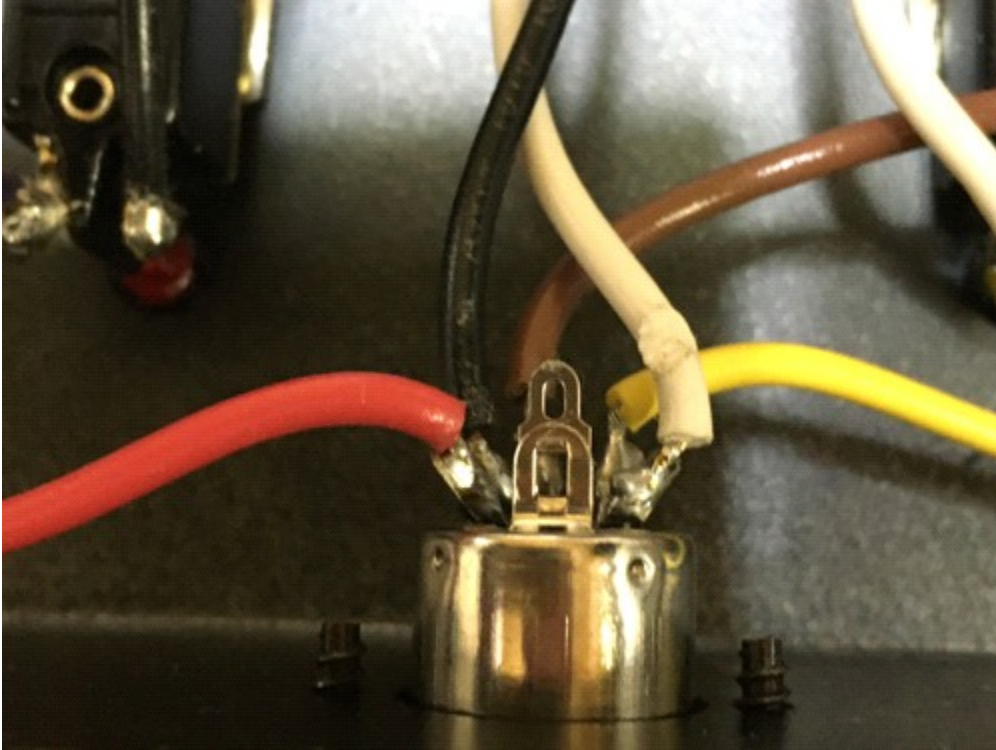
交換前の状態では配線が動くときシャーシに端子が触れて異常動作する

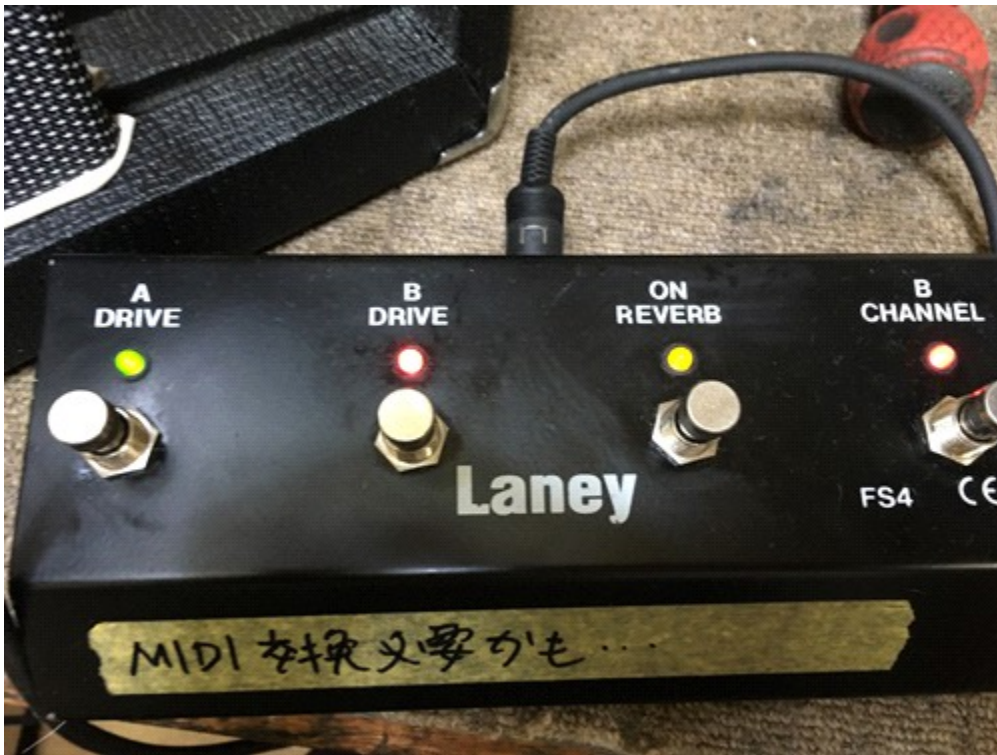
交換後、本体に繋いで動作の確認をする
