TRIODE TRV-35SE

故障内容 電源入らない

修理内容 電源表示灯交換、プリ真空管交換、BIAS調整、ボリュウム接点改善、セレクタースイッチの接点改善、動作確認

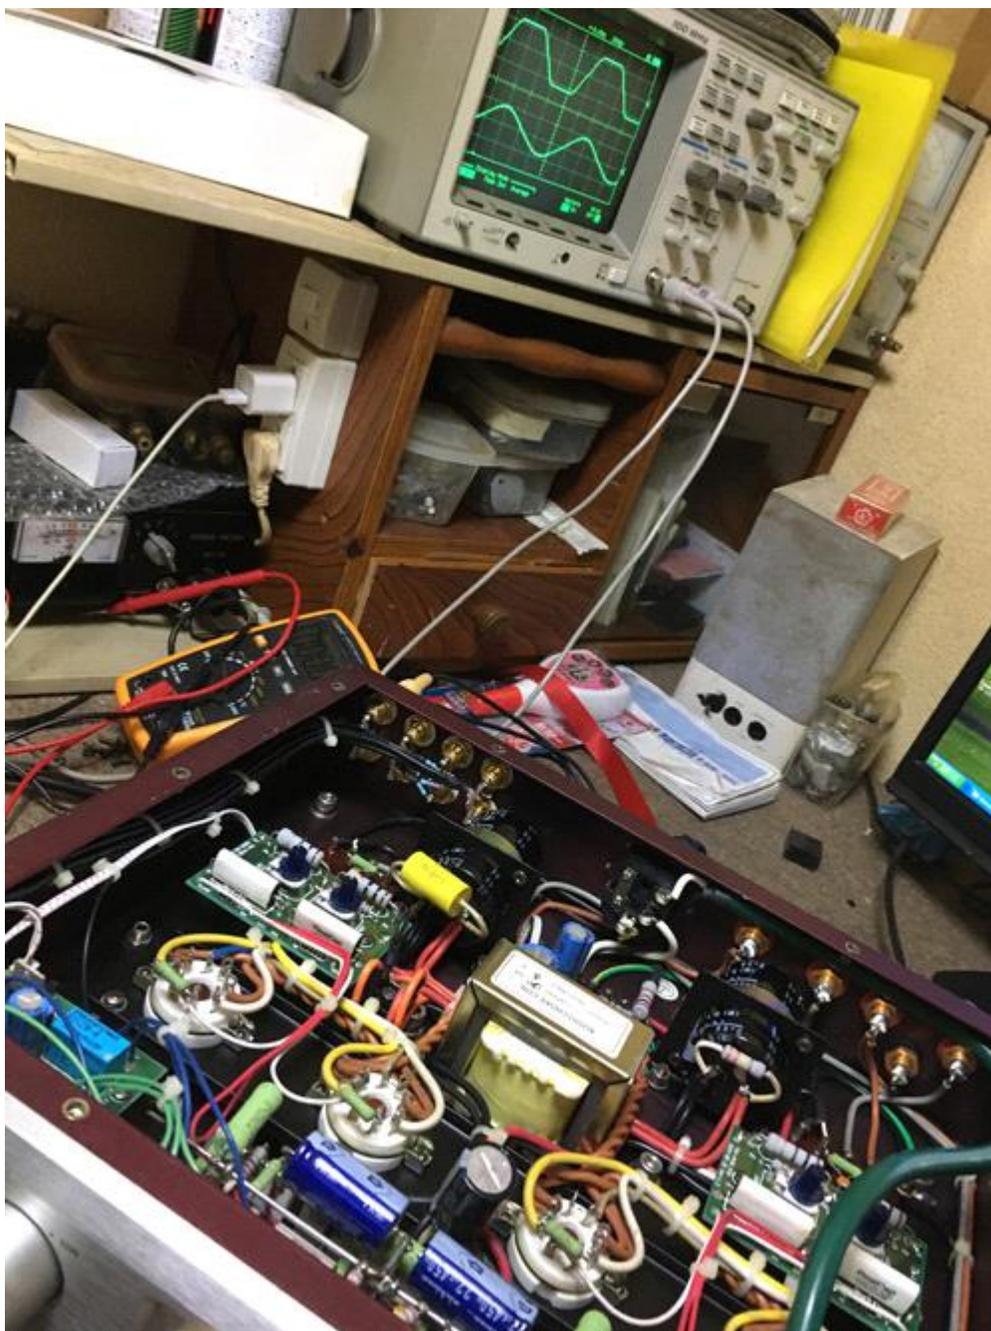
電源を入れ、左右の確認をするも左側が歪んでいる

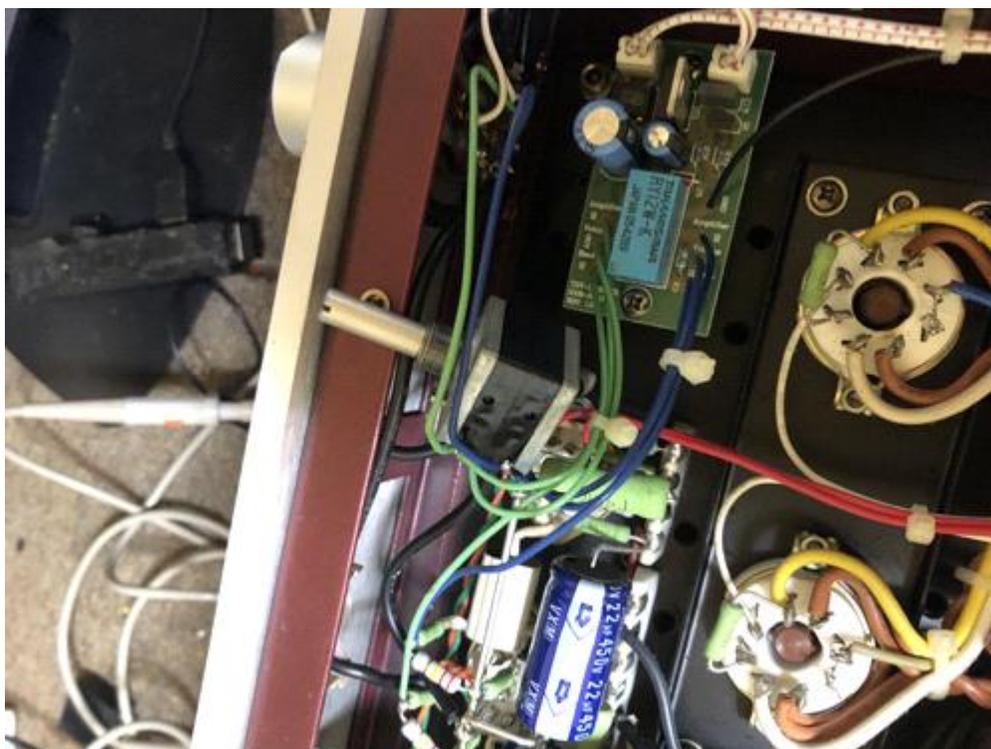
プリ管が不良のため交換する

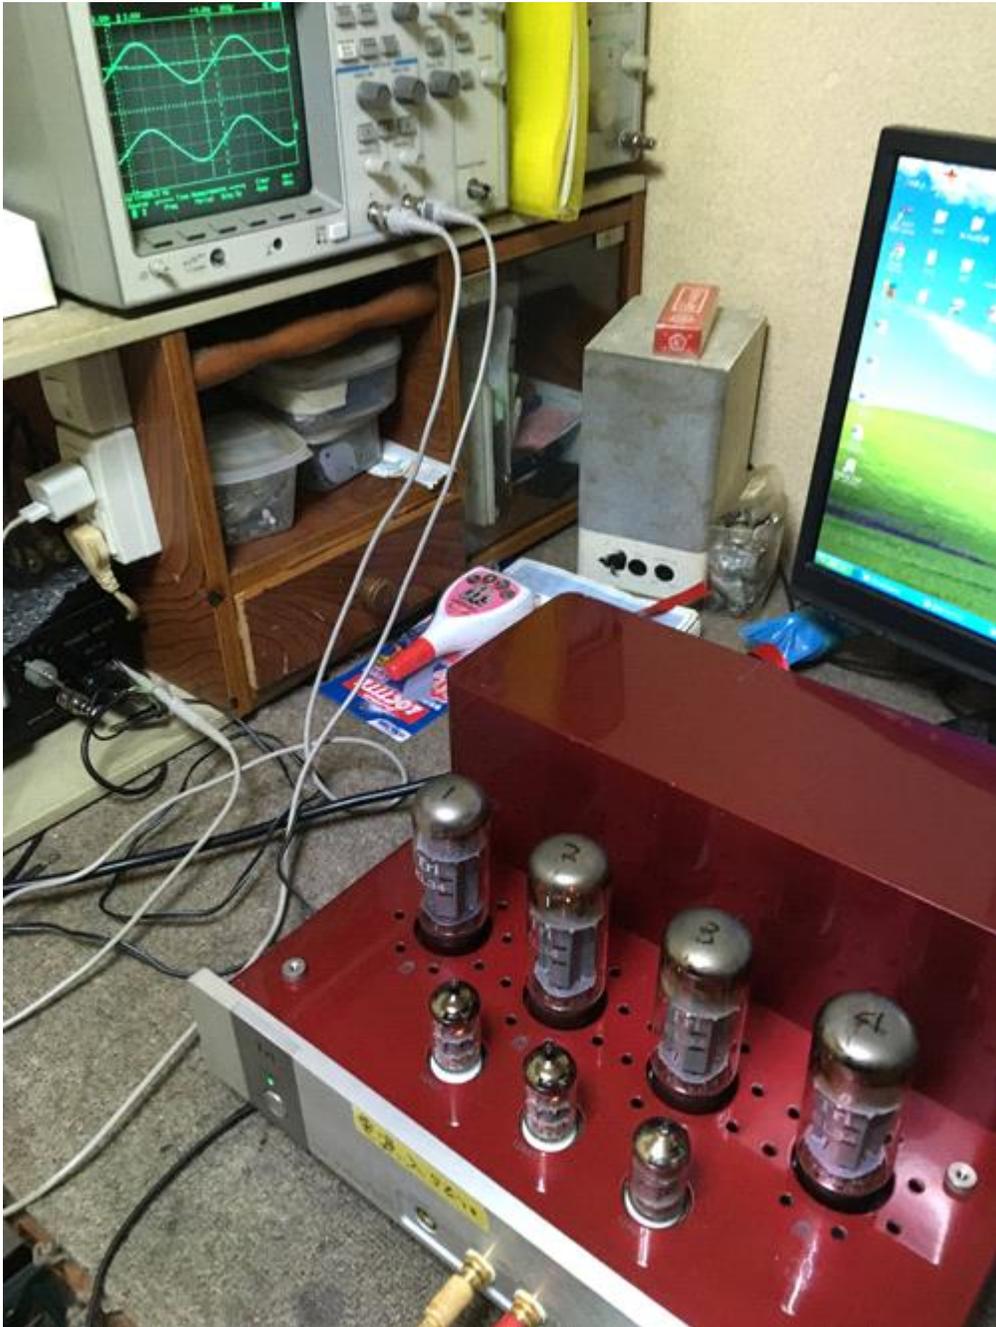
25W+25W 8Ωの条件でテストをする

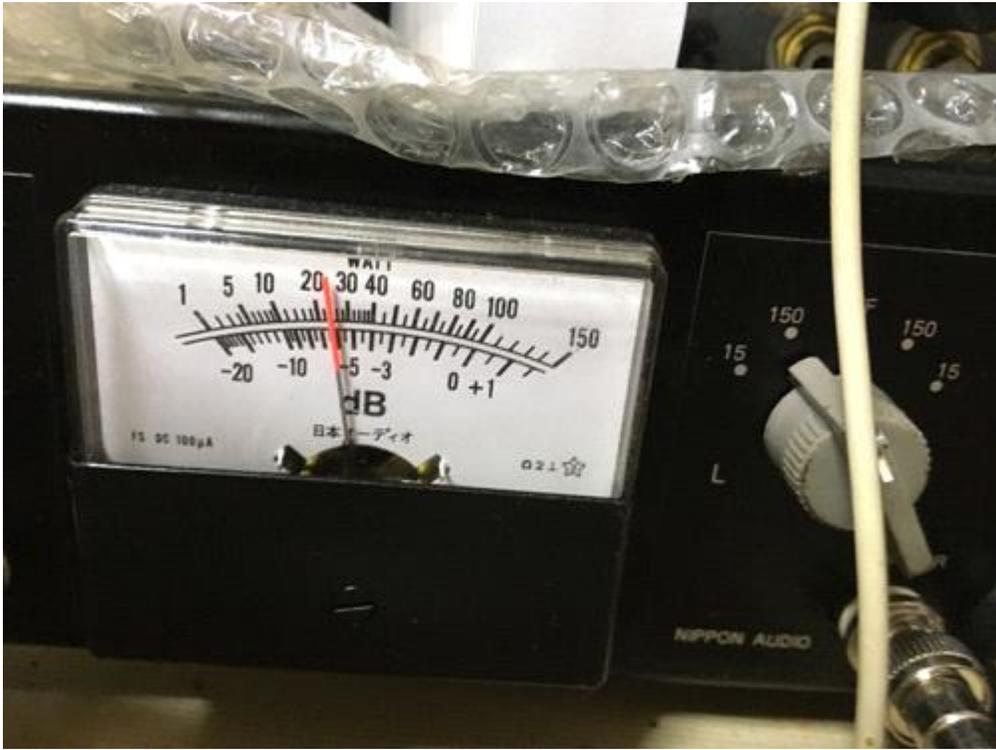
100HZ時 左右とも問題ありません

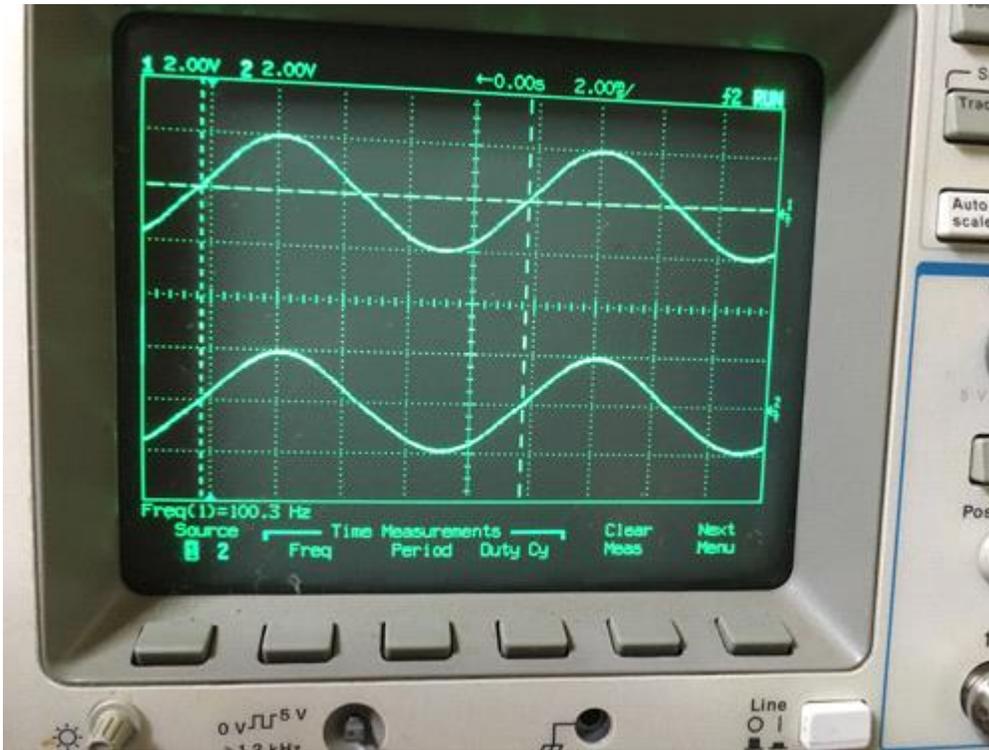
1KHz時 左右とも問題ありません

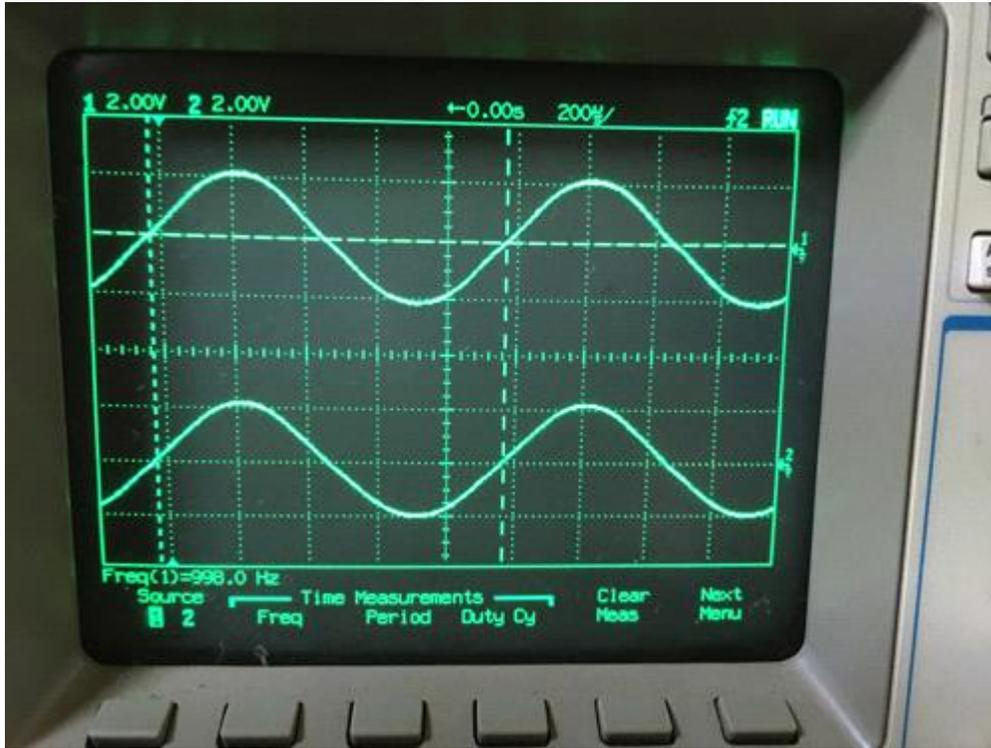
10kHz時 左右とも問題ありません。
